Por la presente, me dirijo a Ud. en nuestro carácter de Secretarios de la Comisión Asesora del Plan de Manejo Costero, a los efectos de adjuntar a la presente el Informe que contiene el análisis de la "Situación del sistema cloacal de la ciudad de Ushuaia - constataciones y recomendaciones".-

**SITUACION DEL SISTEMA CLOACAL DE LA CIUDAD DE USHUAIA  
CONSTATAIONES Y RECOMENDACIONES**

Informe Técnico presentado a la Comisión Asesora del Plan de Manejo  
Costero

Ushuaia, Tierra del Fuego, 15 de Marzo de 2011

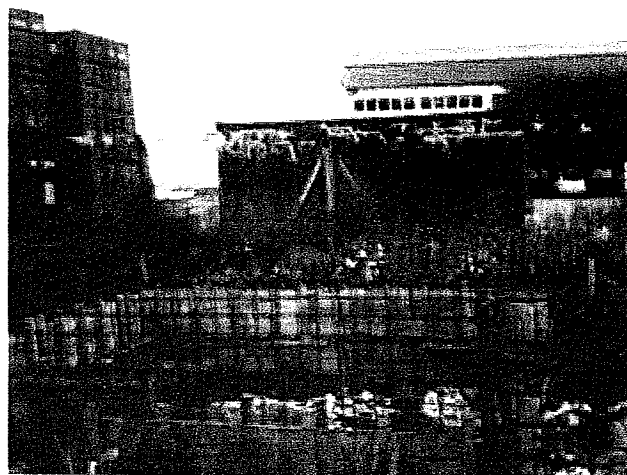
En los '90 se proyecto y contrato la construcción de una estación elevadora (además de otras obras de saneamiento) que colectaba los efluentes cloacales de la zona industrial y los enviaba a la colectora de ese sector que finalizaba en una planta de tratamiento a construir en la misma obra. Por problemas legales la mencionada contratación no culmino y la estación elevadora solo fue construida en parte y abandonada.

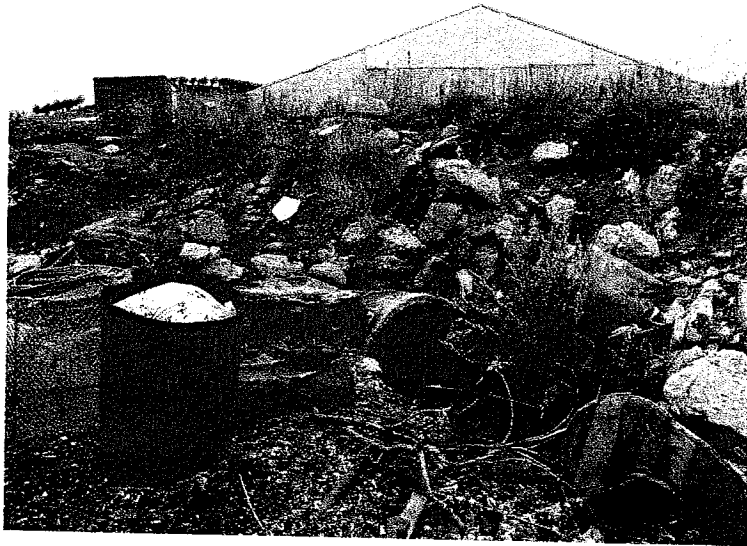
- Colector Cloacal zona industrial

Esta cañería colecta efluentes cloacales a lo largo de la zona industrial y los descarga a la bahía de Ushuaia en un punto bajo que presenta la ruta, a través de una cañería de gran diámetro que se encuentra parcialmente colmatada. Cabría aclarar que no colecta necesariamente todos los líquidos cloacales de la zona puesto que puede verse a simple vista que hay conductos menores desbordando en las proximidades, aunque este es el de mayor diámetro (mas de 600 mm).

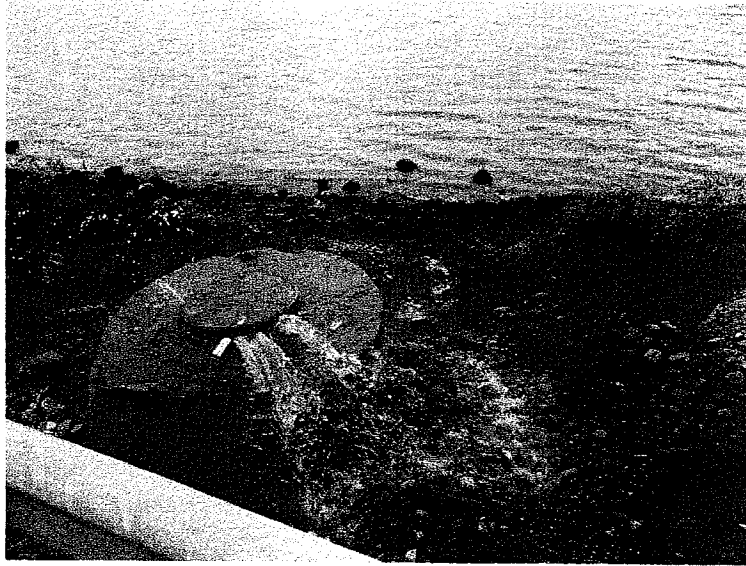
- Colectora cloacal de las 640 Viviendas

Este colector desemboca actualmente en el Arroyo Grande a la altura del puente sobre la Av. Perito Moreno, por razones que se ignoran (probable obstrucción de algún tramo) se encuentra desbordando a unos 1000 mts. del 1º ingreso a las 640 viviendas por la av. Perito Moreno

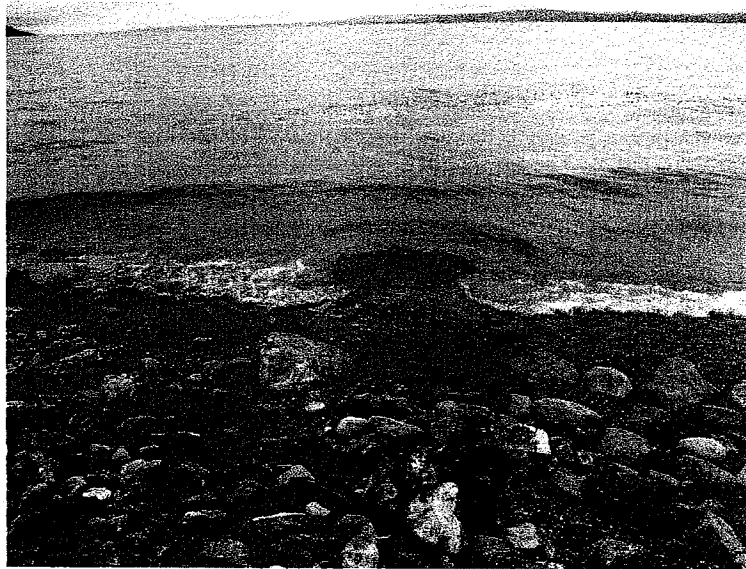
- Colector cloacal Barrio Canal de Beagle

Este desborde envía a la bahía de Ushuaia lo líquidos colectados en el Barrio Canal de Beagle y sería eliminado por la construcción de una estación elevadora que envíe los líquidos a la avenida Perito Moreno.

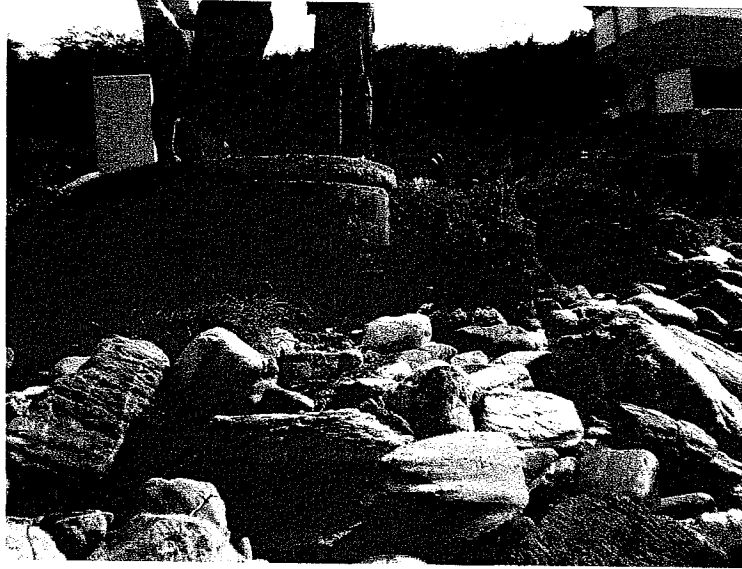
- Estación Elevadora Barrio Bahía Tolkeyén

Estación elevadora ejecutada durante la década del 2000, en apariencia se encuentra completa pero no posee medidor de energía. Se estima que por falta de energía no está funcionando. Esta desbordando hacia la bahía frente al barrio Tolkeyén.

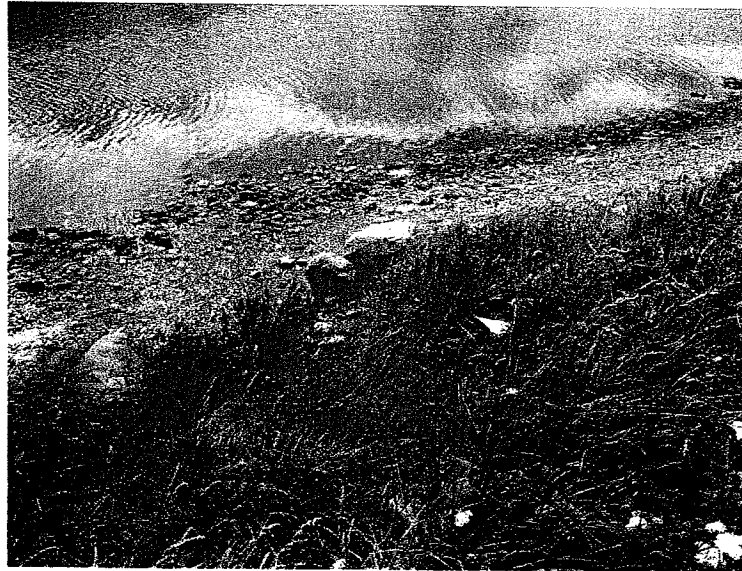
- Estación elevadora Misión Baja

Construida durante la década del 2000, presenta un estado de abandono con falta de parte del cerco y sin energía. Esta desbordando hacia la Bahía Encerrada

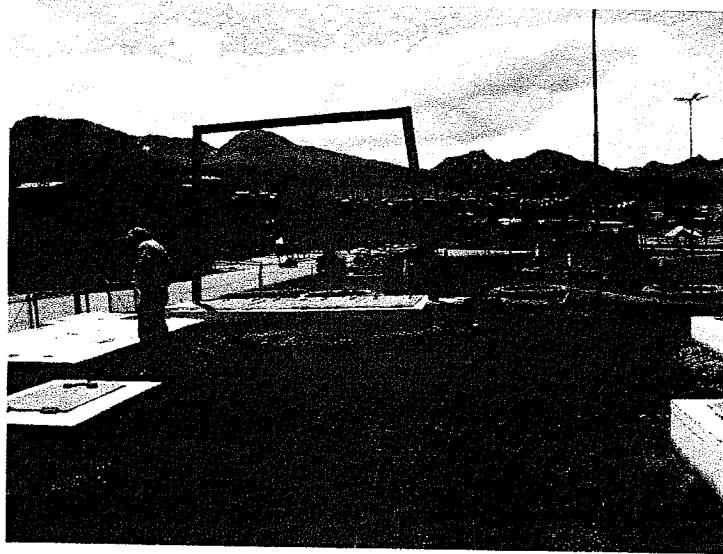
- Estación Elevadora 12 de Octubre

Al momento de la visita se encontraba cerrada, pero se observó que la misma posee medidor de energía aunque en apariencia no hay ninguna bomba en servicio. El aspecto exterior es cuidado, pero la cañería que se observa al final de la calle 12 de Octubre se encuentra desbordando por lo que se entiende que no se encontraba funcionando al momento de la visita.

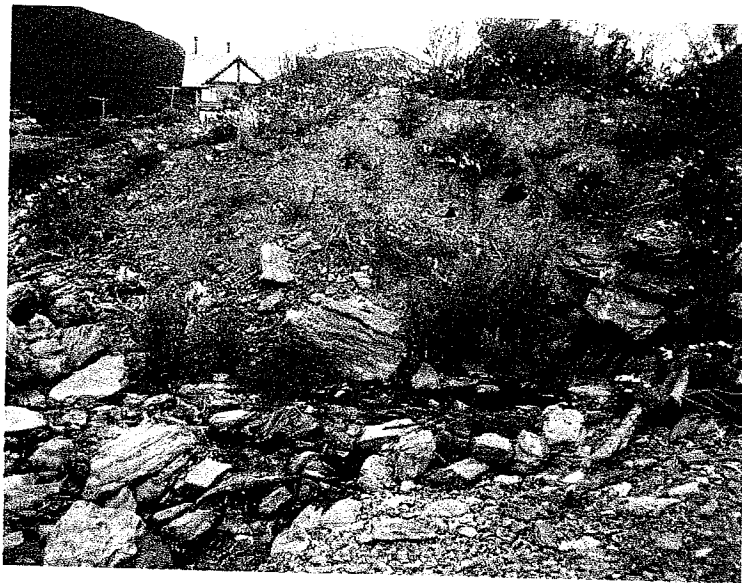
- Barrio Bahía Cauquén

El Barrio Bahía Cauquén posee una pequeña planta de tratamiento para sus habitantes, esta fue construida hace unos años por el urbanizador y puesta en servicio oportunamente, en la actualidad y a partir del aspecto de los líquidos que salen del desborde (turbios y grisáceos) no estaría funcionando de acuerdo a lo que establecen las normas.

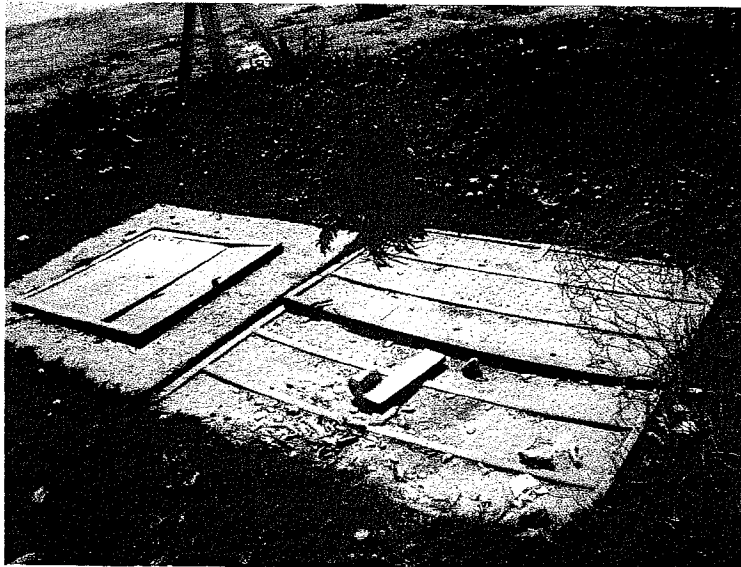
No se encuentra en funcionamiento la estación elevadora que fuera construida en la década del 2000 para servir a 23 viviendas construidas por el Instituto de Vivienda., por lo cual los líquidos están saliendo por el desborde de la misma al turbal que se encuentra en las inmediaciones. Han desaparecido hasta el cerco del predio por lo que se entiende que hace largo tiempo que se encuentra en estado de abandono.

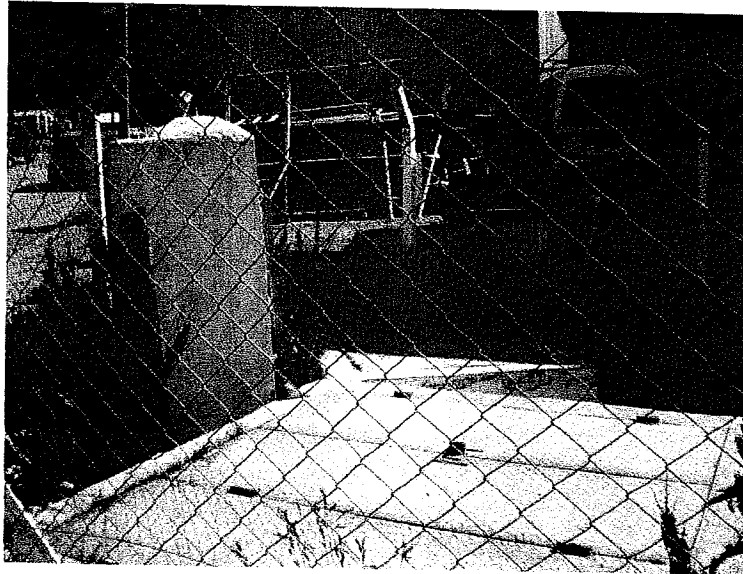
- Estación Elevadora La Bombonerita

Esta pequeña estación construida en la década del 2000 se encuentra completa, inclusive con energía, pero no esta funcionando por lo que desborda en el turbal frente de la misma. Sirve a un pequeño sector del barrio Los Fuegosinos.

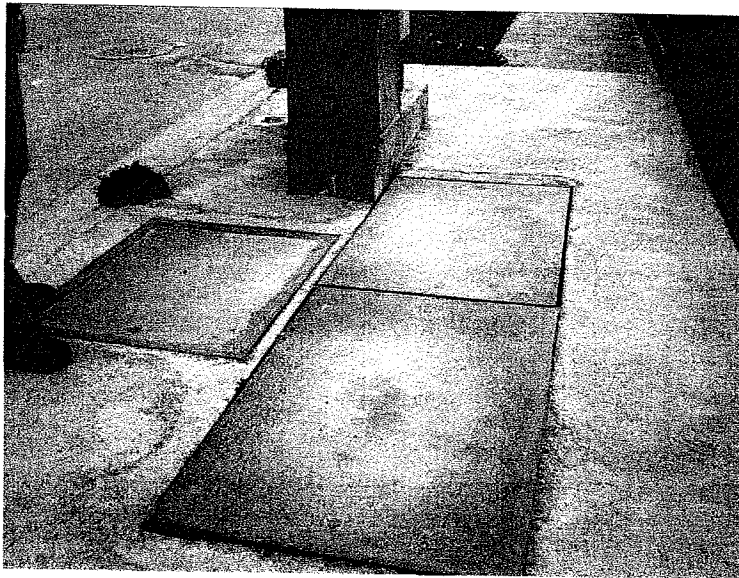
- Estación Elevadora La Pampa

Esta Estación elevadora funciona en forma intermitente de acuerdo a lo informado por el vecino en cuyo patio posterior se encuentra la descarga. Al momento de la visita no

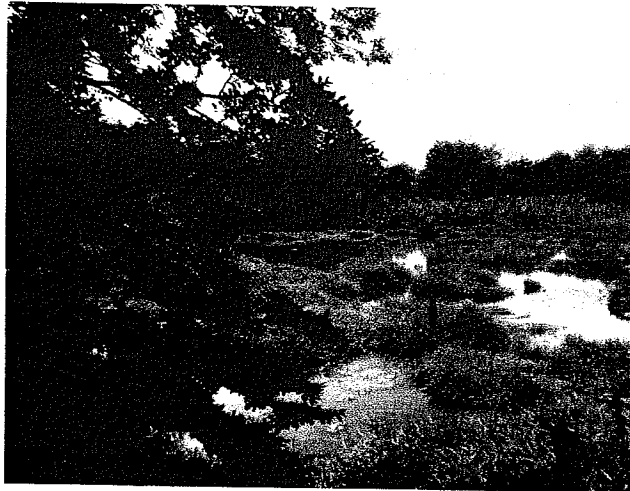
Humedal formado por la descarga de líquidos cloacales y pluviales en turbal:

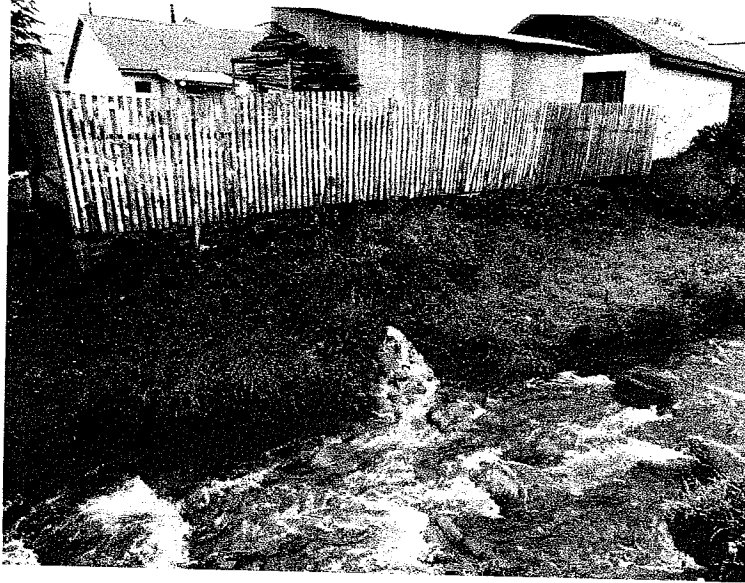
- Barrio Solier

A pocos metros del puente sobre el Arroyo Buena Esperanza en la calle 12 de Octubre se encuentra un desborde del colector cloacal del Barrio Solier.

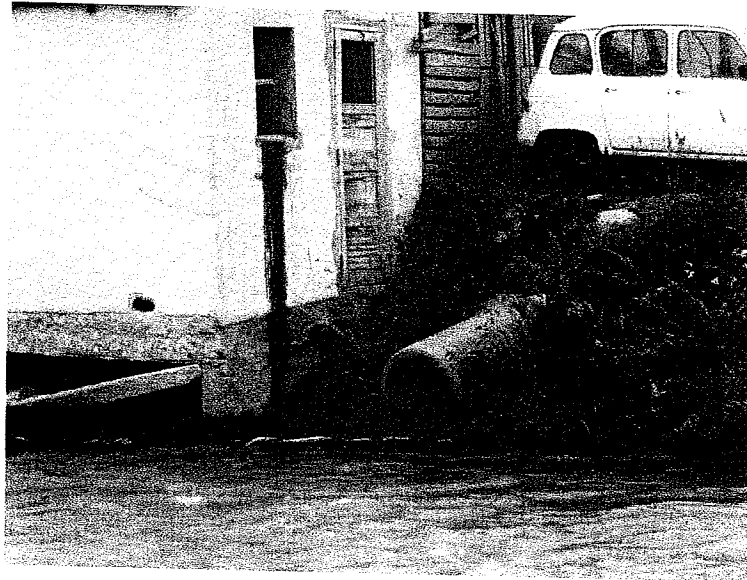
- Descarga del Matadero Municipal

Al momento de la visita el matadero municipal se encontraba descargando efluentes no tratados al Arroyo Grande.

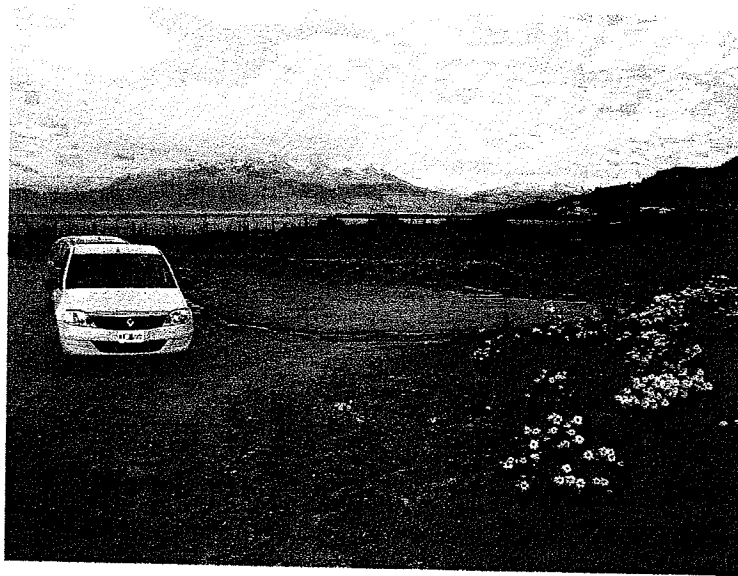
- Desborde cloacal al oeste de la Estación Elevadora Costa de los Yamanas

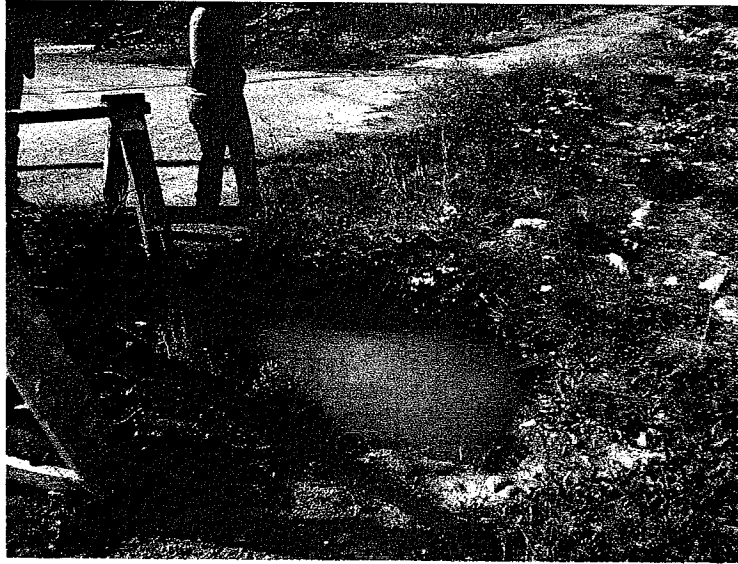
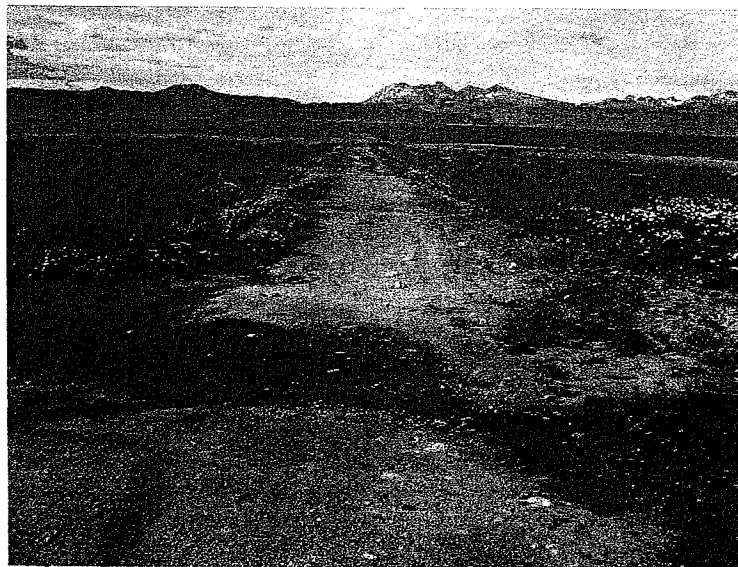
- Desborde cloacal frente a la Estación Elevadora Costa de los Yamanas

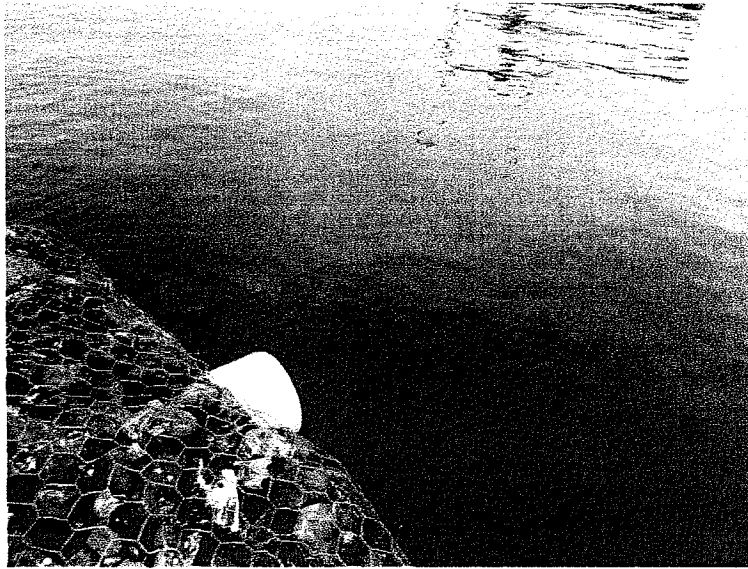
Recorriendo la calle Piedrabuena se encuentra un gran colector pluvial que por el líquido vertido en su descarga en la Bahía de Ushuaia se encuentra mezclado con efluentes cloacales.

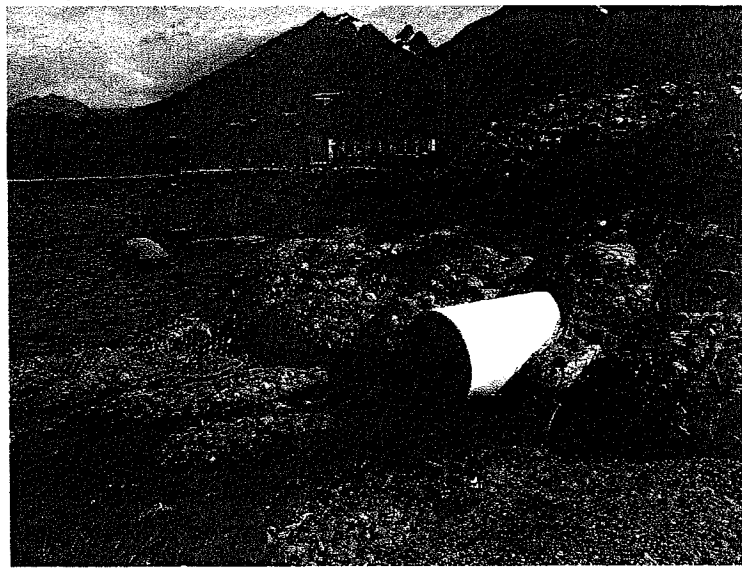
- Pluvial Urbanización Río Pipo

La Urbanización al Oeste del Río Pipo tiene un gran colector pluvial que en este momento está funcionando como pluvio-cloacal a no estar terminadas las obras de captación y elevación hacia la Estación Bahía Golondrina.
