CONCEJO DELIBERANTE USHUAIA	
MESA DE ENTRADA LEGISLATIVA	
ASUNTOS INGRESADOS	
Fecha:	08/07/14 Hs. 14:50
Numero:	767
Fojas:	54
Expte. N°	313/2013.
Estado:	
Tramitado:	Dady

FUNDAMENTOS

**INFORME TECNICO
SITUACION DE ACOPIO DE NEUMATICOS FUERA DE USO EN LA CIUDAD DE USHUAIA**

Realizado por
Ing. Mónica Obreque
Magister en Medio Ambiente

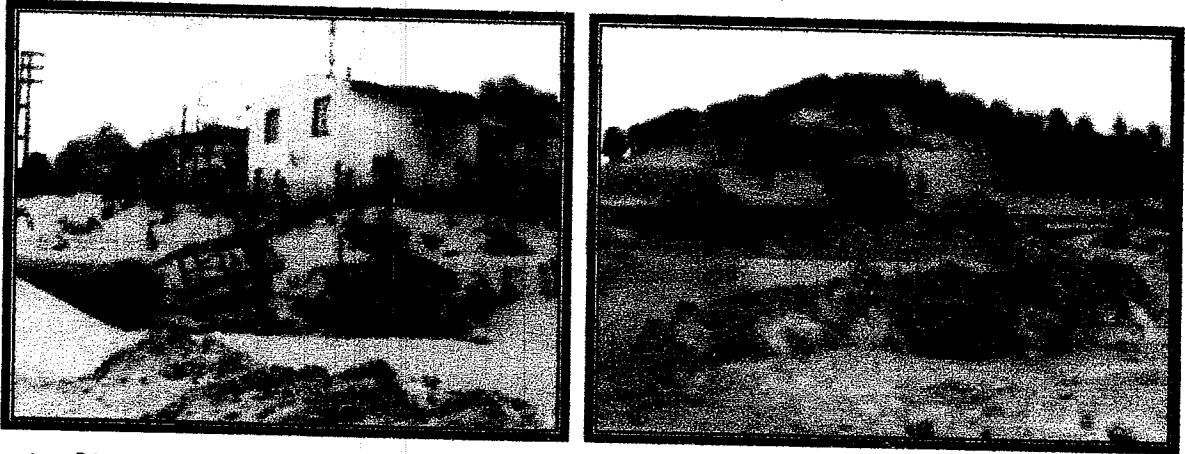
Foto 1-7 y Foto 1-8.: Estado actual del Ex Basural (Junio 2012)

De las imágenes observadas es posible concluir que el basural a cielo abierto del sector no tuvo un cierre de acuerdo al tipo de contaminación presente en el lugar, es decir no se efectuaron las ventilaciones para el gas metano, no se efectuó una tapada correcta (con material impermeable), no se canalizaron los líquidos lixiviados y menos aún se están tratando dichos líquidos.

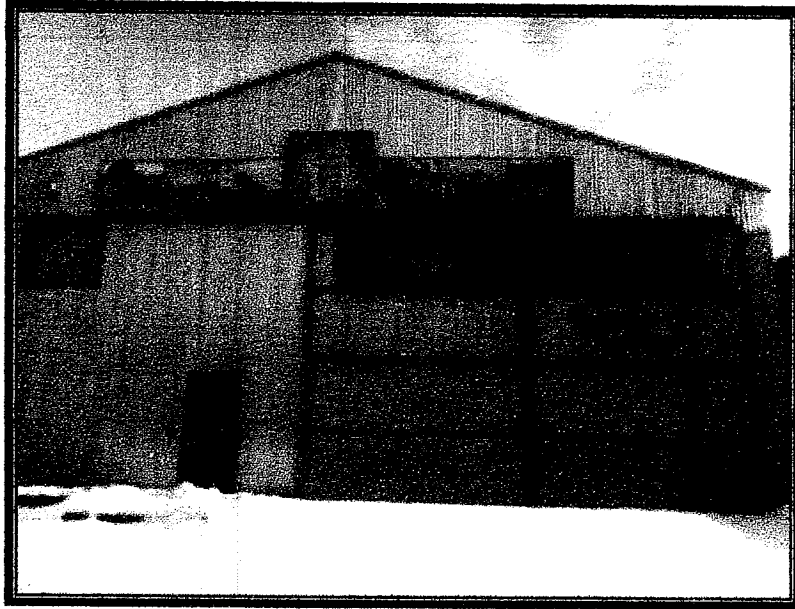
Foto 1-14. Depósito de la empresa Constructora Con-Vial-Fue

Se trata de una empresa constructora que ocupa el lote identificado como F-1-4 (contiguo por la derecha al "ex Ingeniería Guerra") que almacena, de acuerdo a la cartelería en su depósito, sustancias peligrosas de los siguientes tipos: líquidos inflamables clase 3, Gases inflamables corrosivos clase 2, gases oxidantes clase 2, sustancias tóxicas y/o corrosivas clase 8 y sólidos inflamables clase 4. La Foto 1-15 muestra el galpón la cartelería que detalla las sustancias.

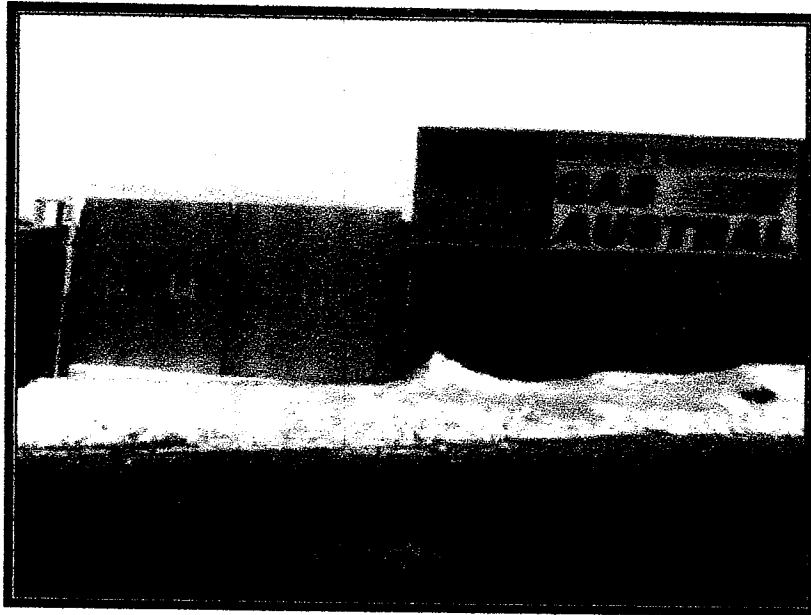
Foto 1-16.: Depósito de Gas Austral

La presencia de sustancias inflamables (en el depósito de gas propano), oxidantes, tóxicas, corrosivas, etc. hace de estos predios contiguos o próximos al acopio de neumáticos lugares potencialmente peligrosos para la seguridad de las personas, de los equipos y de los edificios.

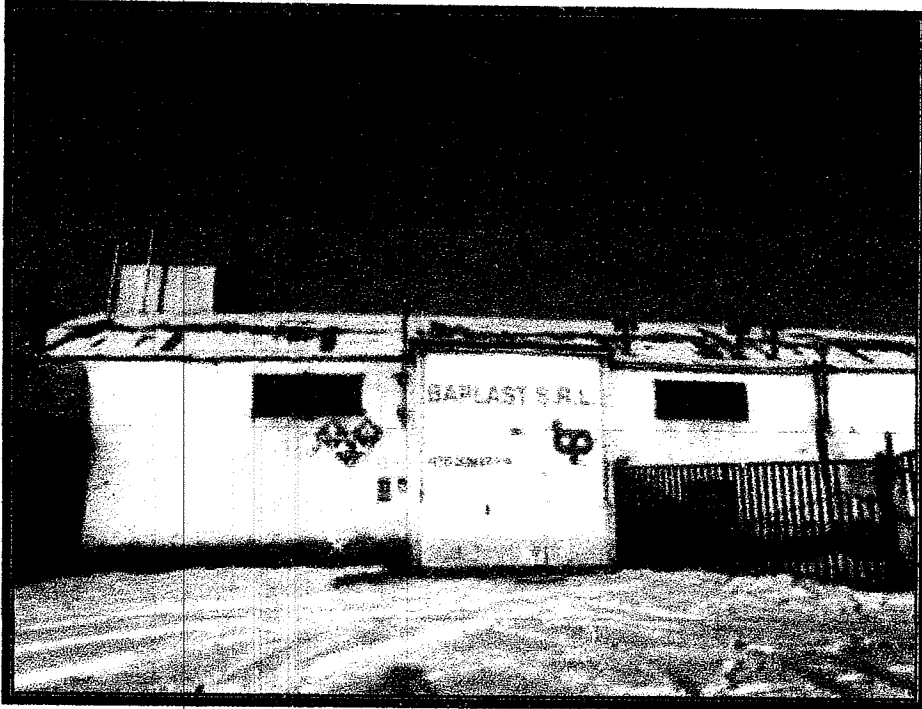
Foto 1-17.: Galpón de la Industria Baplast S.R.L.

La industria Baplast S.R.L. ocupa el lote domiciliado en Vito Dumas 278 (catastralmente F-2-2b) y el predio se encuentra exactamente en frente del ingreso al lote donde se están acopiando los neumáticos, es decir a una distancia de 15m. Se trata de una industria cuya actividad principal es la fabricación de envases plásticos. La Foto N°1-18 muestra la fachada de la industria y parte de la cartelería que indica la sustancias que almacena en su interior.

Almacena sustancias peligrosas y de acuerdo a la cartelería que exhibe en su frente se trata de sustancias reactivas con el agua (emiten gases inflamables y tóxicos) clase 4, líquidos inflamables clase 3, sustancias tóxicas y/o corrosivas clase 8.

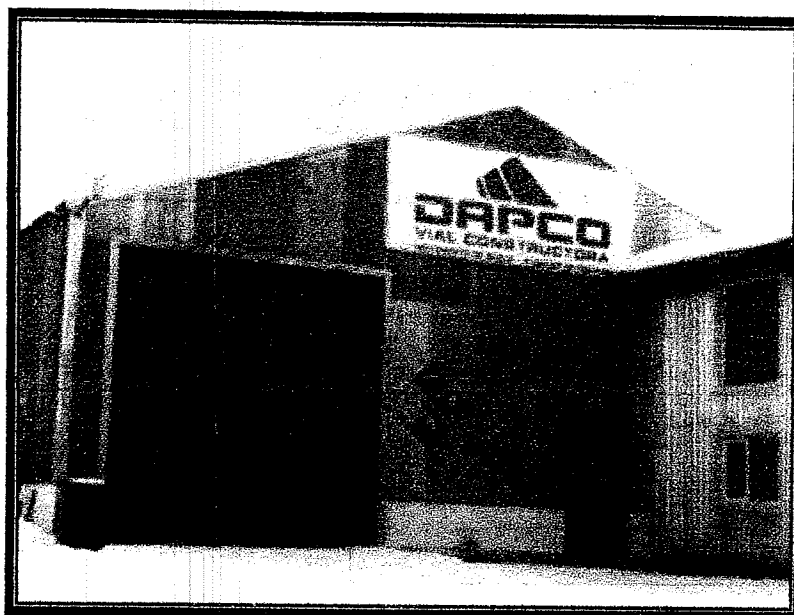
Foto N° 1-19.: Deposito Empresa vial DAPCO

Se trata de una empresa vial que ocupa el lote F-1-2 y linda con el predio "ex Ingeniería Guerra" por su vértice nordeste. Almacena, de acuerdo a la cartelería existente a la vista en su depósito, gases inertes, inflamables, corrosivos y líquidos inflamables. La Foto N° 1-19 muestra el galpón y la cartelería correspondiente.

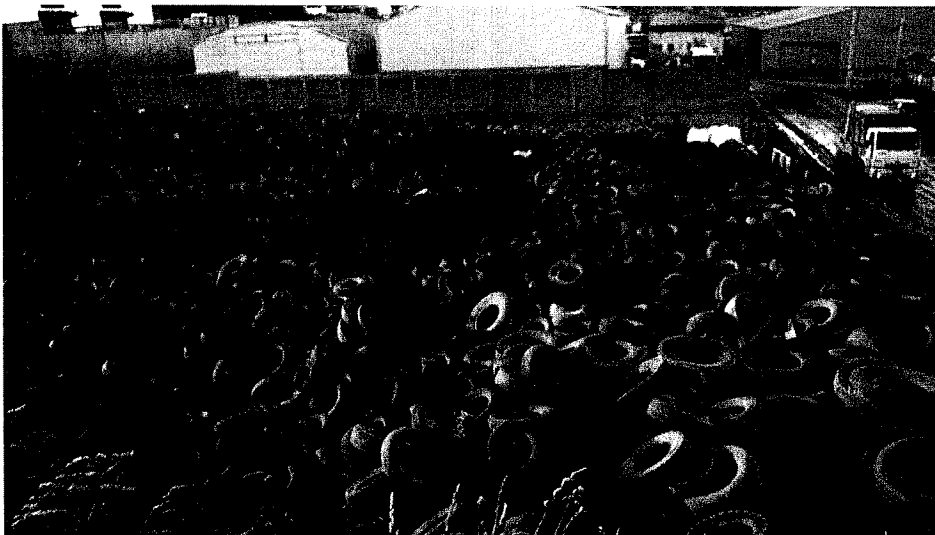
No obstante lo dicho en los últimos 2 años no sólo no se procedió a remover los neumáticos del lugar ni a gestionar autorización para tratamiento ni a adoptar medidas de seguridad en caso de siniestro, sino que en una medida de completa irresponsabilidad, siguió acopiándose neumáticos, pese a la advertencia de peligrosidad, hasta encontrarnos en la situación actual donde a simple vista la cantidad de neumáticos se habría triplicado. Se adjuntan fotografías de este acopio excesivo y desordenado de fecha 23/06/14 (fotografías en Anexo II).

Acumulación de neumáticos en el ex predio Guerra el 23/06/2014
