Informe N°: 175 /2017  
Letra: D.P.C. y P.E.  
Ref. Resolución CD N° 289/16  
Grado de Accesibilidad  
de los edificios municipales

Por medio de la presente remito a Ud. el presente informe en respuesta a lo solicitado en el punto 1) del artículo 1° de la resolución CD N° 289/16. Segundo informe realizado, conforme a los relevamientos realizados a los edificios municipales respecto del grado de accesibilidad de los mismos;

<b>RELEVAMIENTO DE LA ACCESIBILIDAD EN EDIFICIOS MUNICIPALES (O. M. 3005)</b>			
<b>Edificio Municipal:</b> <b>Oficina de Turismo</b>		Ubicación: Plaza Cívica, Av. Prefectura Naval,	Uso: Atención y Asesoramiento Turístico, con ingreso de público en general. Atención en lengua de señas argentinas
Días y horarios habituales: 09 a 20 hs.		Personal Municipal permanente: 4	Capacidad máxima de público asistente:
Personal Verificador: M.M.O. Víctor CASIMIRO		Incumple Artículos O.M. 3005	Verificación realizada: 27 de marzo de 2017
SITUACIÓN ACTUAL		I.1.A.2.	SUGERENCIAS - RECOMENDACIONES
A	Exterior		
1	Sector dársena de estacionamiento; Módulo de Estacionamiento Especial para personas con movilidad reducida, no cuenta con pintado en pavimento, no cuenta con rampa de acc

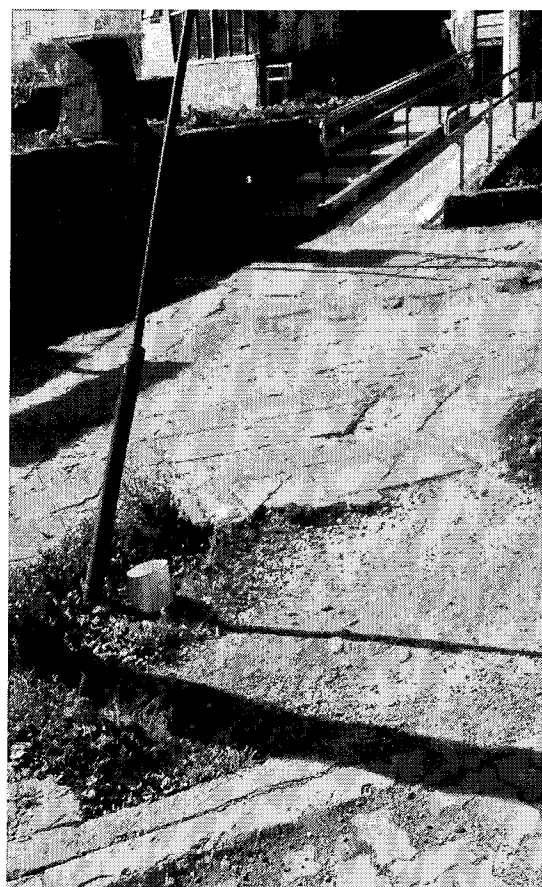
Toma Fotográfica N° 2: Se observan roturas de las veredas (a reparar en forma urgente), por representar un riesgo para cualquier tipo de peatón.

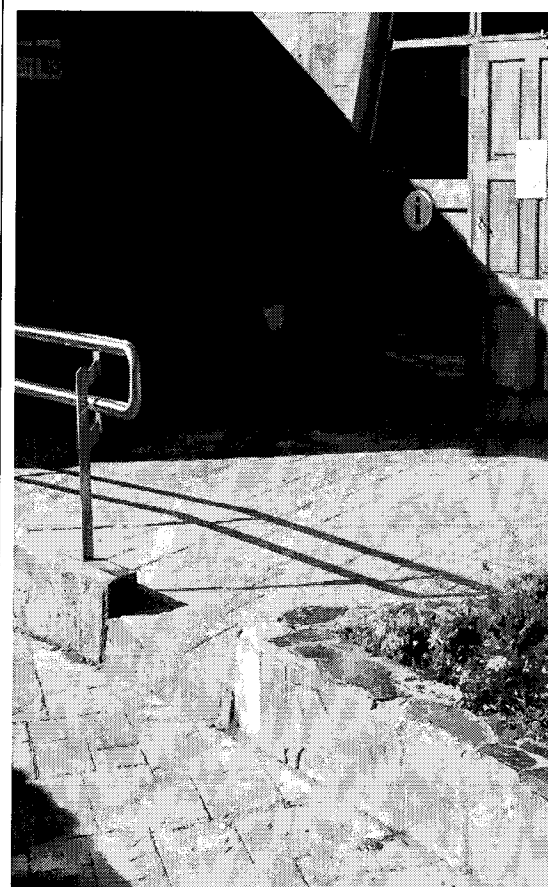
3	Posee un escalón (ubicado en el contrafrente del edificio), y en acceso a la plaza cívica. esto representa un obstáculo para las personas de movilidad reducida. (Foto N° 3)	Art. 1° Generalidades I.2.1.4.2.2. I.2.1.4.1.1.	Construcción de rampas con la pendiente adecuada a la altura a salvar.
B	Interior		
1	Falta solado táctil (color y textura contrastante), ayuda a las personas ciegas y disminuidas visuales a identificar obstáculos y sentido de circulación	I.2.1.9." f "	Señalizar sobre el solado, el camino posible o recorrido (piso texturado color), que indiquen sentido de circulación, obstáculos o cambios de dirección.

Toma Fotográfica N° 3: Se observa un (1) peldaño (escalón), lo que impide o dificulta el acceso de las personas con movilidad reducida.

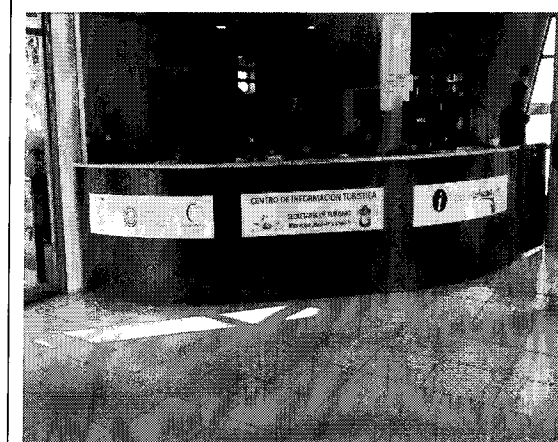
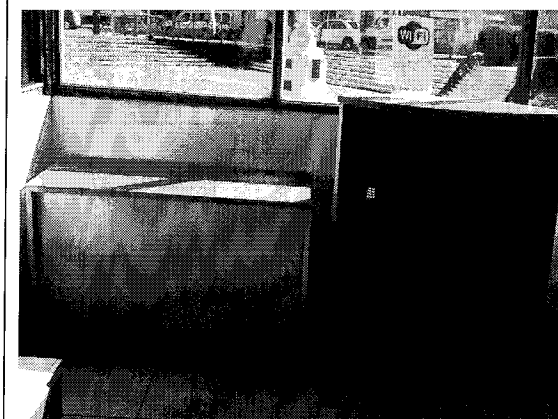
C	MOBILIARIO ADAPTADO		
1	Atención al público; Mostradores y escritorios adaptados en altura y profundidad permiten la aproximación a los mismos. Buena altura y disposición. No cuenta con sillones o bancos con apoya brazos. Falta habilitar escritorio. (Fotos N° 4 y 5 )	1.2.1.6	Incorporar sillones y/o bancos con apoya brazos. Habilitar escritorio, para personas en silla de ruedas. Acondicionar una parte del mostrador a una altura de 0,80 m.
2	Posee manual con escritura braille, faltan carteles y folletos en escritura braille y aumentativa.	1.2.1.9.	Incorporar carteles y folletos en escritura braille, aumentativas y sonoros
D	SANITARIOS ESPECIALES		
1	Cuenta con dos (02) ), Sanitarios convencionales (ambos sexos) y un (01) Sanitario Especial para personas con movilidad reducida, Falta perchero a 1,60 m. Debe ampliar sector de aproximación a Inodoro.	1.2.1.5.1.	Incorporar perchero a 1,60 m. Desplazar lavabo y espejo de manera tal que permita el giro y la aproximación de una silla de ruedas al artefacto sanitario.

Tomas Fotográficas N° 4 y 5: Se observa la falta de adaptación del mobiliario.

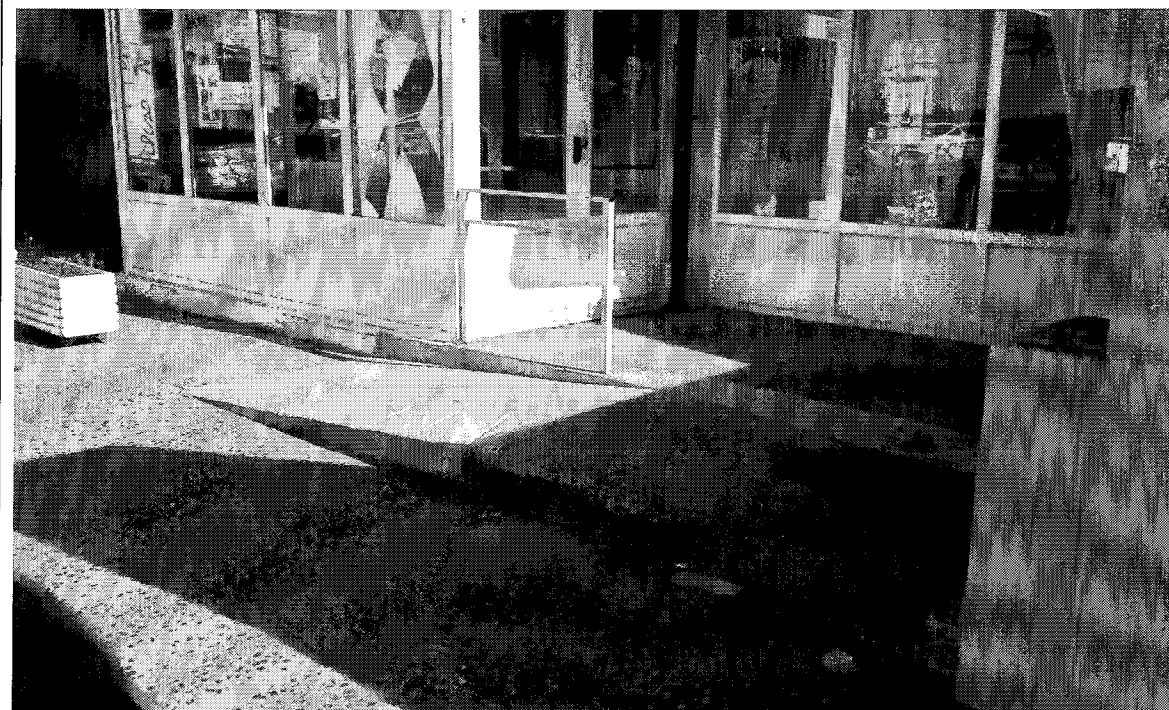
3	Acceso Principal; Posee una rampa transversal, para salvar peldaño (escalón), no posee pasamanos (Foto N° 2)	I.2.1.4.1.1. I.2.1.4.2.1.2. I.2.1.9." a "	Colocación de pasamanos, sobre rampa y peldaño de ingreso al edificio. Señalizar en el solado los ingresos por (rampa - peldaño).

Toma Fotográfica N° 2: Se observa rampa transversal, para salvar peldaño (escalón), no posee pasamanos y señalización.

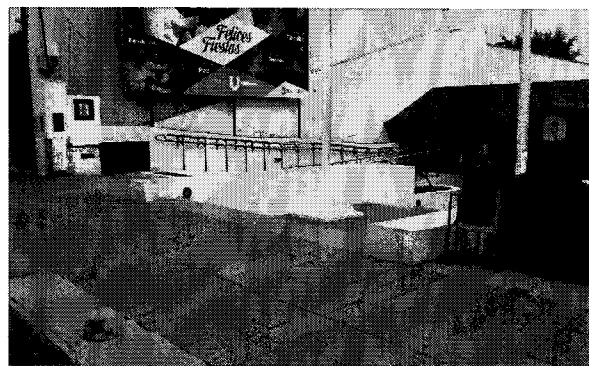
Toma Fotográfica N° 1: Se observa, falta de Baldosas de prevención indicando el acceso.

<b>RELEVAMIENTO DE LA ACCESIBILIDAD EN EDIFICIOS MUNICIPALES (O. M. 3005)</b>			
<b>Edificio Municipal:</b> <b>Intendencia Municipal</b>		Ubicación: Av. San Martín N° 660	Uso: Sede de Gobierno y oficinas administrativas, atención al vecino con ingreso de público en general.
Días y horarios habituales: 07 a 18 hs.		Personal Municipal permanente: 50	Capacidad máxima de público asistente: n/s
Personal Verificador: M.M.O. Víctor CASIMIRO		Incumple Artículos O.M. 3005	Verificación realizada: 27 de abril de 2017
SITUACIÓN ACTUAL		SUGERENCIAS - RECOMENDACIONES	
A	Exterior		
1	No posee Módulo de Estacionamiento Especial para personas con movilidad reducida señalizado (carteles indicadores y pintado en pavimento).	1.2.1.7	Demarcar Estacionamiento Especial
2	Vereda; posee veredas accesible con baldosas guía, faltan baldosas de prevención (tapones) que señalicen ingresos posibles. (Fotos N° 1,2 y 3)	1.2.1.4.1.1.	Incorporar baldosas de prevención (0.60 m de ancho), indicando ingresos a escaleras y rampa de acceso al edificio.

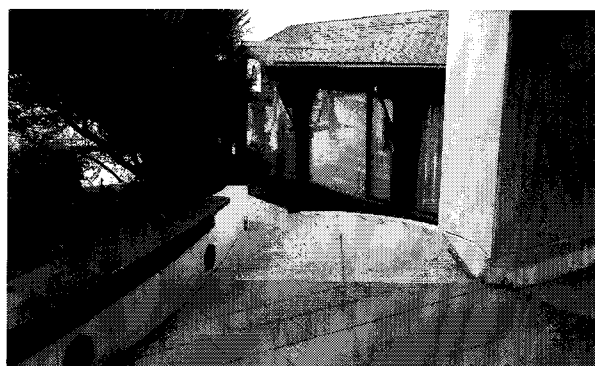
Toma Fotográfica N° 2: Se observa, falta de Baldosas de prevención indicando el acceso.

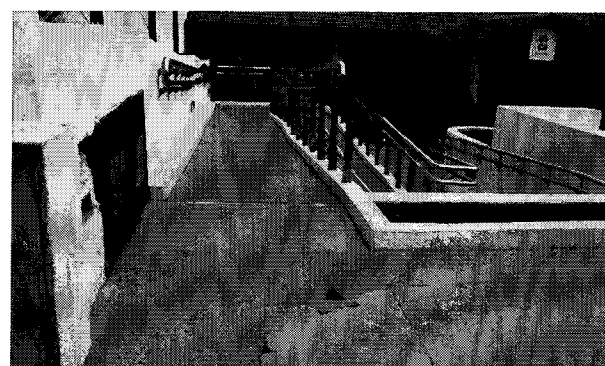
Toma Fotográfica N° 3: Se observa, falta de Baldosas de prevención indicando el acceso.

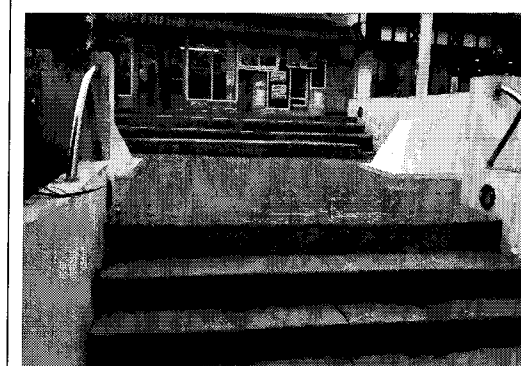
3	Posee un escalera de acceso principal. Falta incorporar baranda con pasamanos a doble altura. (Foto N° 4)	1.2.1.4.2.1.2.	Incorporar baranda con pasamanos a doble altura, sobre parte central de escalera.
B	Interior		
1	Falta señalar el solado (color y textura contrastante), ayuda a las personas ciegas y disminuidas visuales a identificar obstáculos y sentido de circulación	1.2.1.9."f"	Incorporar pisos táctiles (Guía y Prevención) sobre el solado, indicando el camino o recorrido posible (piso texturado color), que indiquen sentido de circulación, obstáculos o cambios de dirección.

Toma Fotográfica N° 4: Se observa, falta de baranda c/ pasamanos, en escalera de entrada principal.

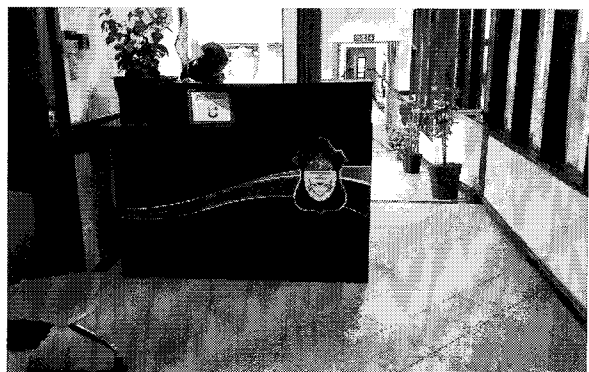
Toma Fotográfica N° 5: Se observa, falta de mostrador adaptado.

C	MOBILIARIO ADAPTADO		
1	Atención al público; No cuenta con mostradores y/o escritorios, adaptados en altura y profundidad que permitan la aproximación a los mismos. No cuenta con sillones o bancos con apoya brazos. (Foto N° 5 y 6 )	1.2.1.6	Incorporar sillones y/o bancos con apoya brazos. Acondicionar una parte del mostrador a una altura de 0,80 m.
2	Faltan carteles y folletos en escritura braille y aumentativa.	1.2.1.9.	Incorporar carteles y folletos en escritura braille, aumentativas y sonoros
D	SANITARIOS ESPECIALES		
1	Cuenta con dos (02) ), Sanitarios convencionales (ambos sexos) y un (01) Sanitario Especial para personas con movilidad reducida. Falta perchero a 1,60 m. Debe ampliar sector de aproximación a Inodoro. Falta picaporte tipo manija Falta Herrajes Suplementarios (barrales) (Foto N° 7 )	1.2.1.5.1. 1.2.1.5.1.1 1.2.3.3.1. 1.2.3.3.2.	Incorporar perchero a 1,60 m. Desplazar lavabo y espejo de manera tal que permita el giro y la aproximación de una silla de ruedas al artefacto sanitario. Incorporar picaportes y barrales en puerta de ingreso (interior - exterior)

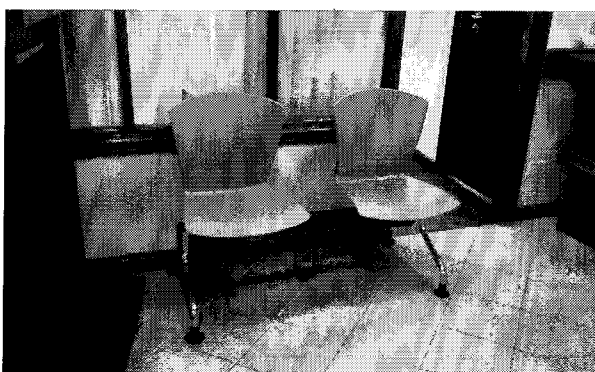
Toma Fotográfica N° 6: Se observa, falta de bancos duros con respaldos y apoya brazos .

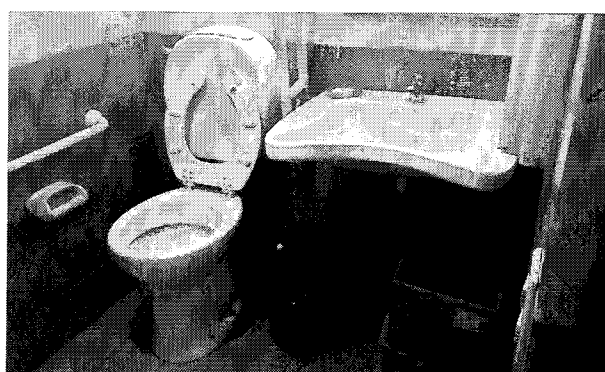
Toma Fotográfica N° 7: Se observa la falta de superficie de aproximación junto al inodoro especial.
