viernes 27 de marzo de 2026
NOTA-DPOSS-2430-2026

Referencia: N-2603-2025

martes 10 de febrero de 2026
NOTA-DPOSS-1241-2026

Me dirijo a ud. a efectos de dar respuesta a la solicitud de intervención requerida por la presidencia del Consejo Deliberante, vinculada a un supuesto vuelco cloacal en inmediaciones del Mirador Tania Rojas Valenzuela sobre el Río Pipo, se informa que personal técnico de esta Dirección, a cargo del Sr. Lucas Burgos, concurrió al lugar a fin de verificar la situación denunciada. Como resultado de dicha inspección, se constató que el escurrimiento observado no corresponde a efluentes cloacales ni a un vuelco de aguas negras, sino al descargue propio del sistema pluvial de la ciudad.

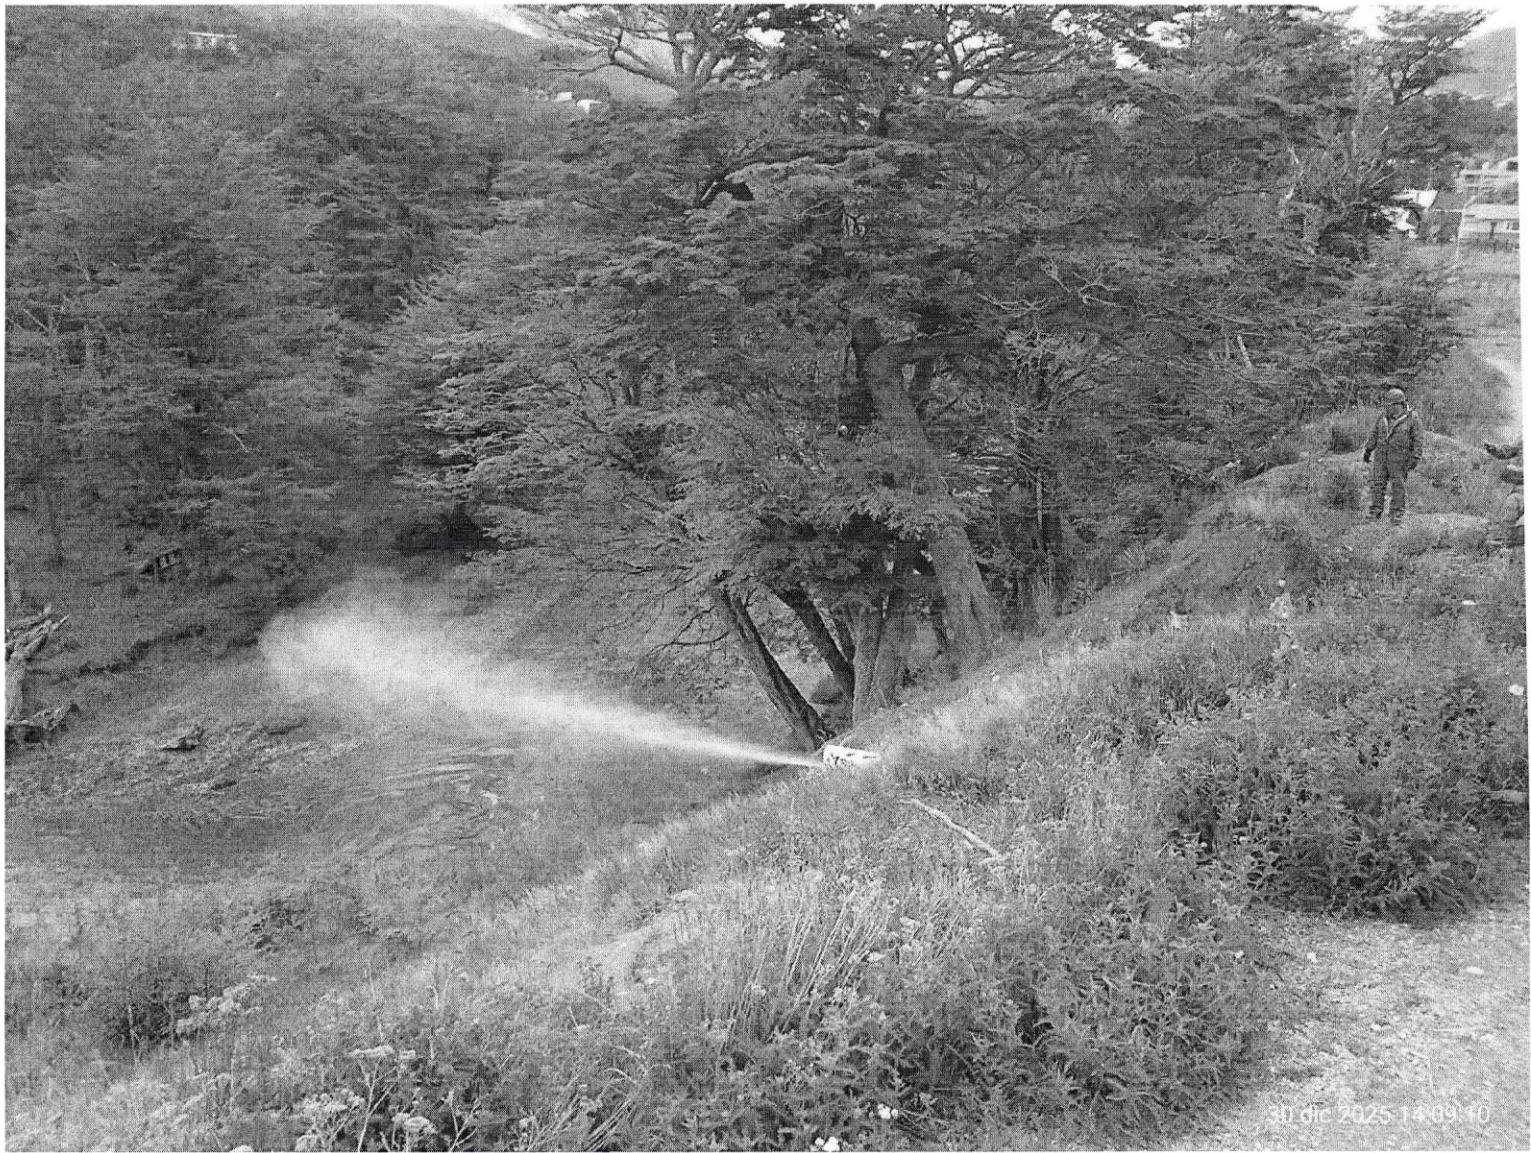
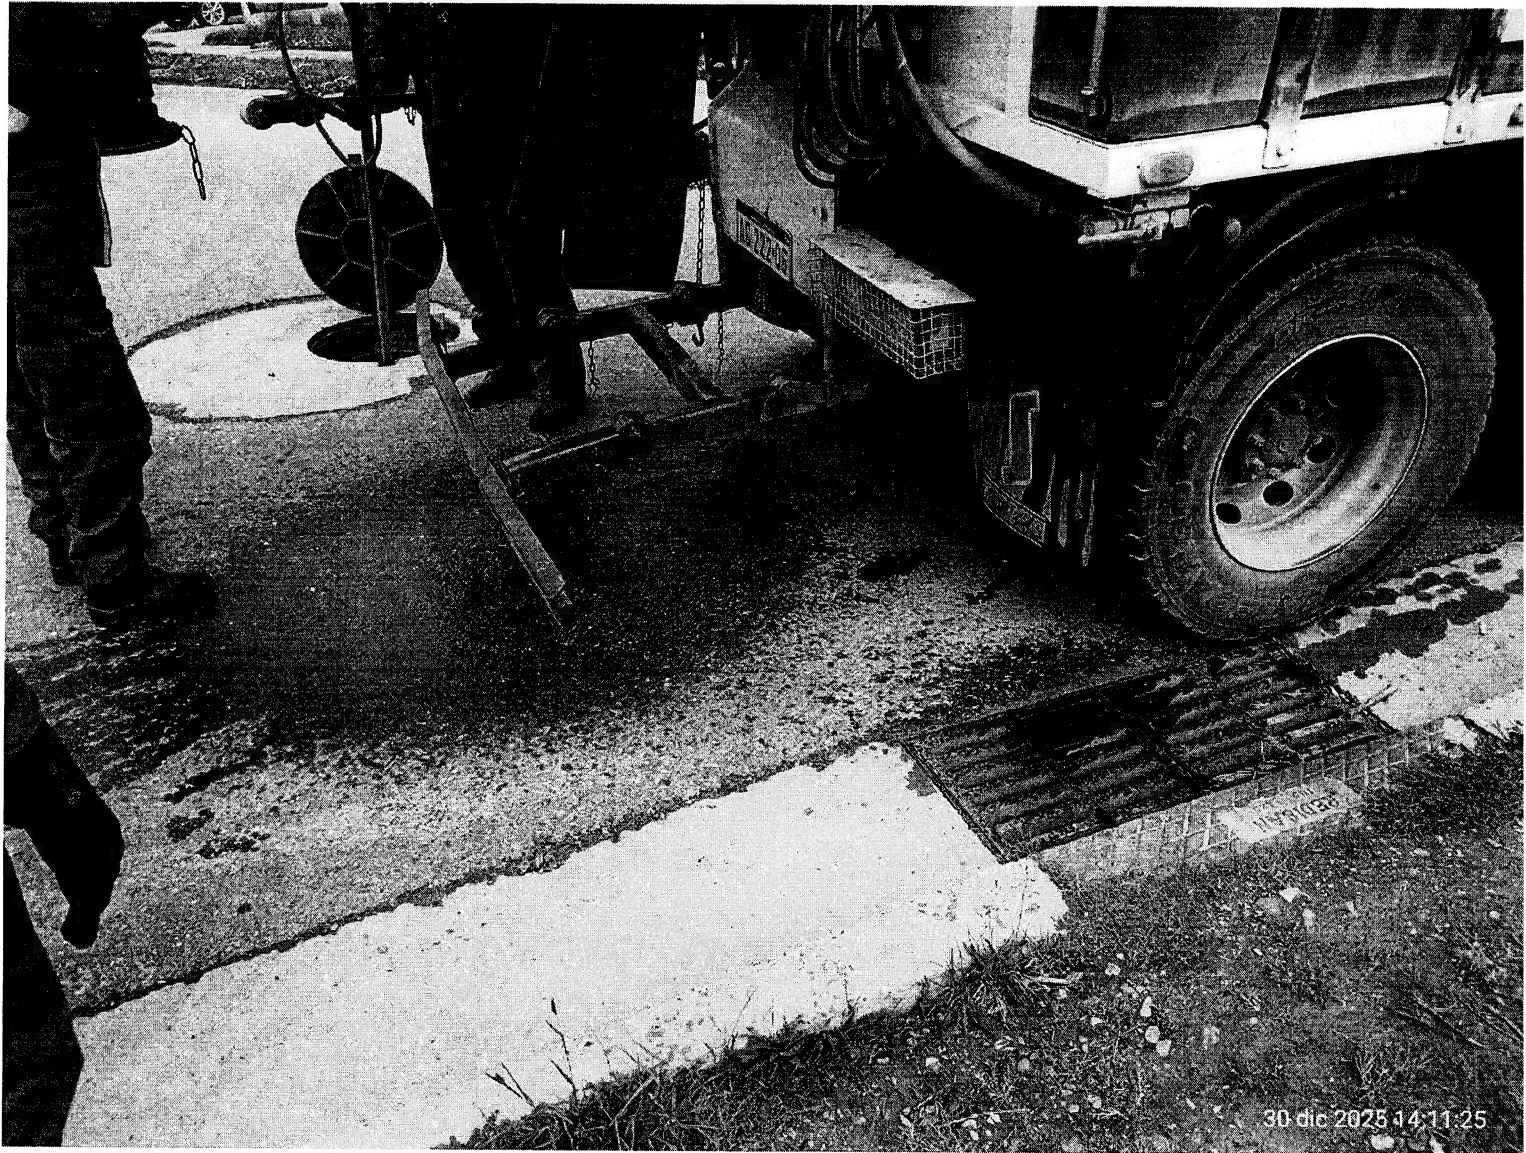
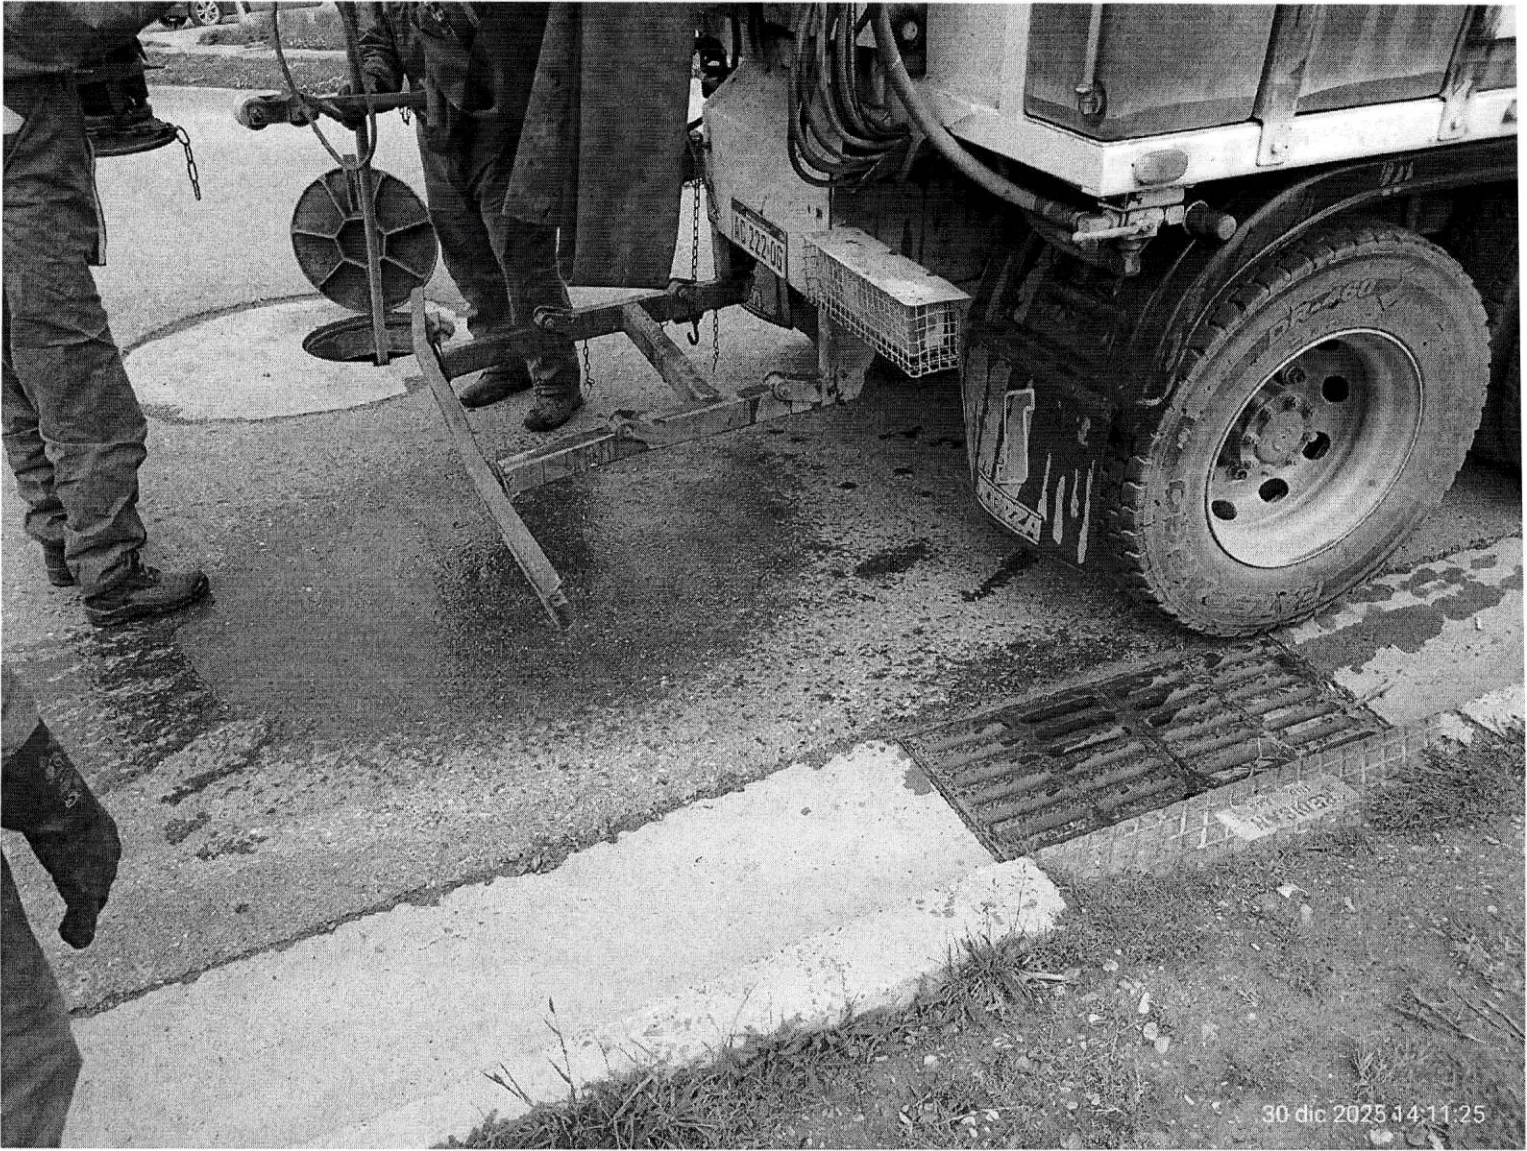
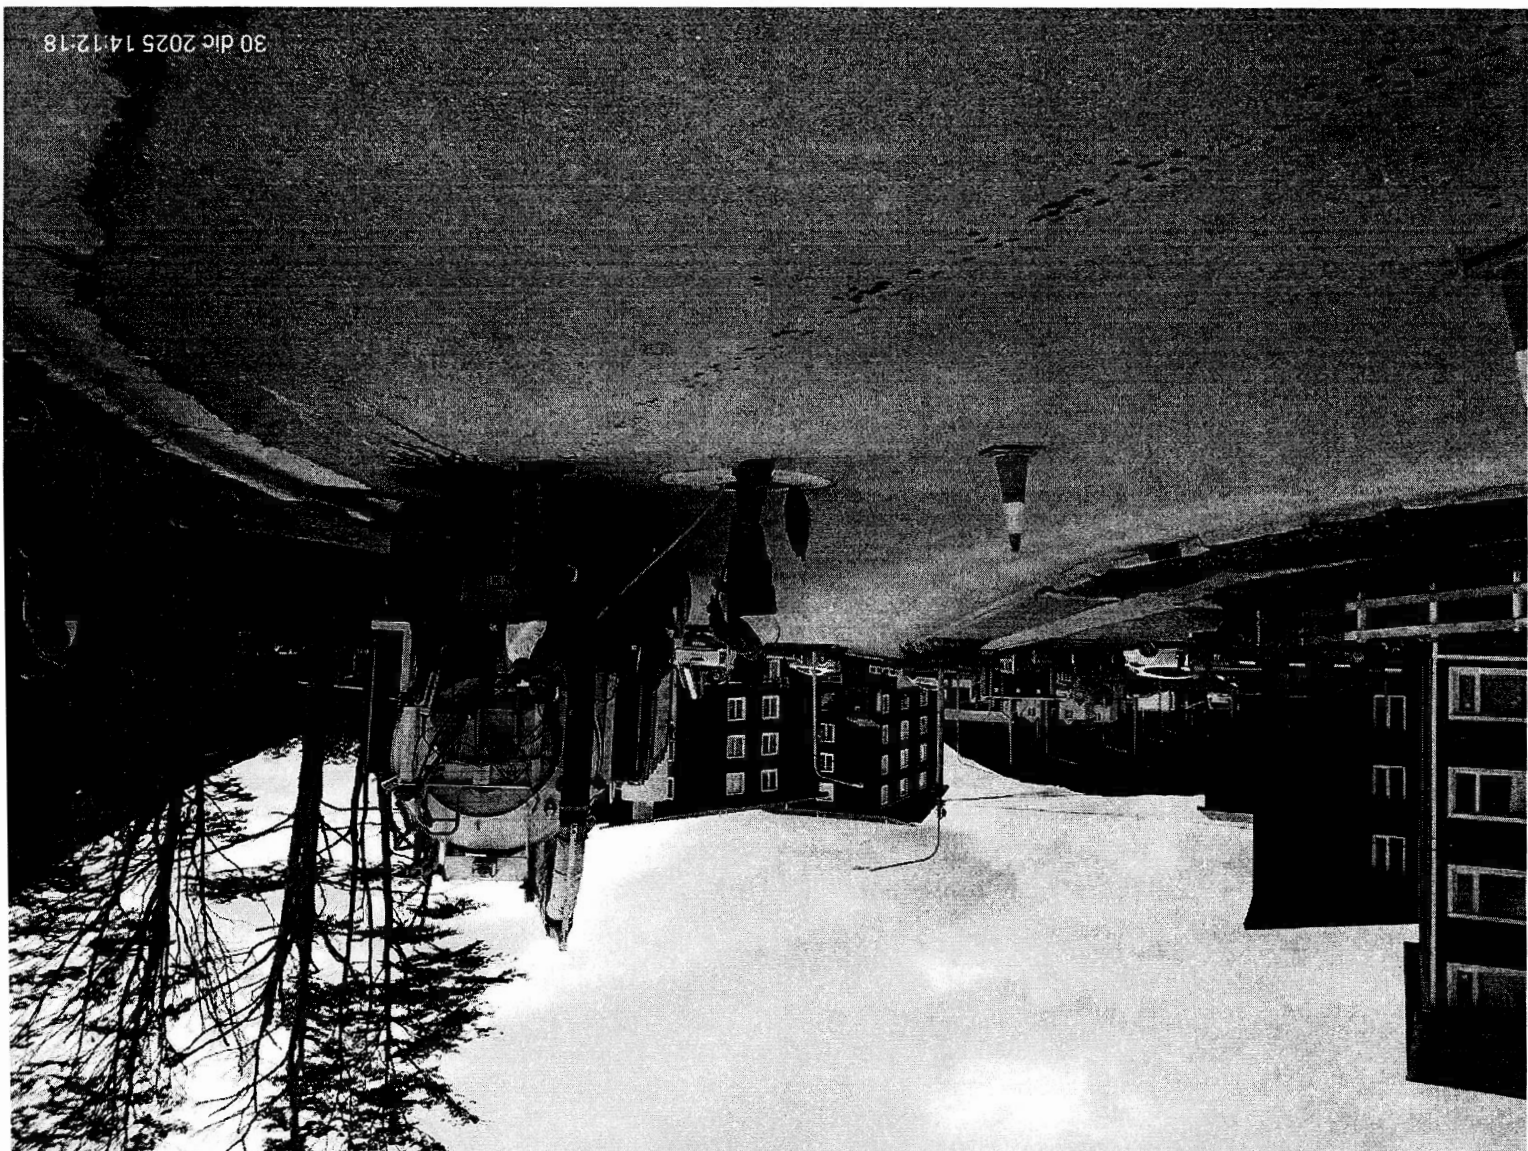
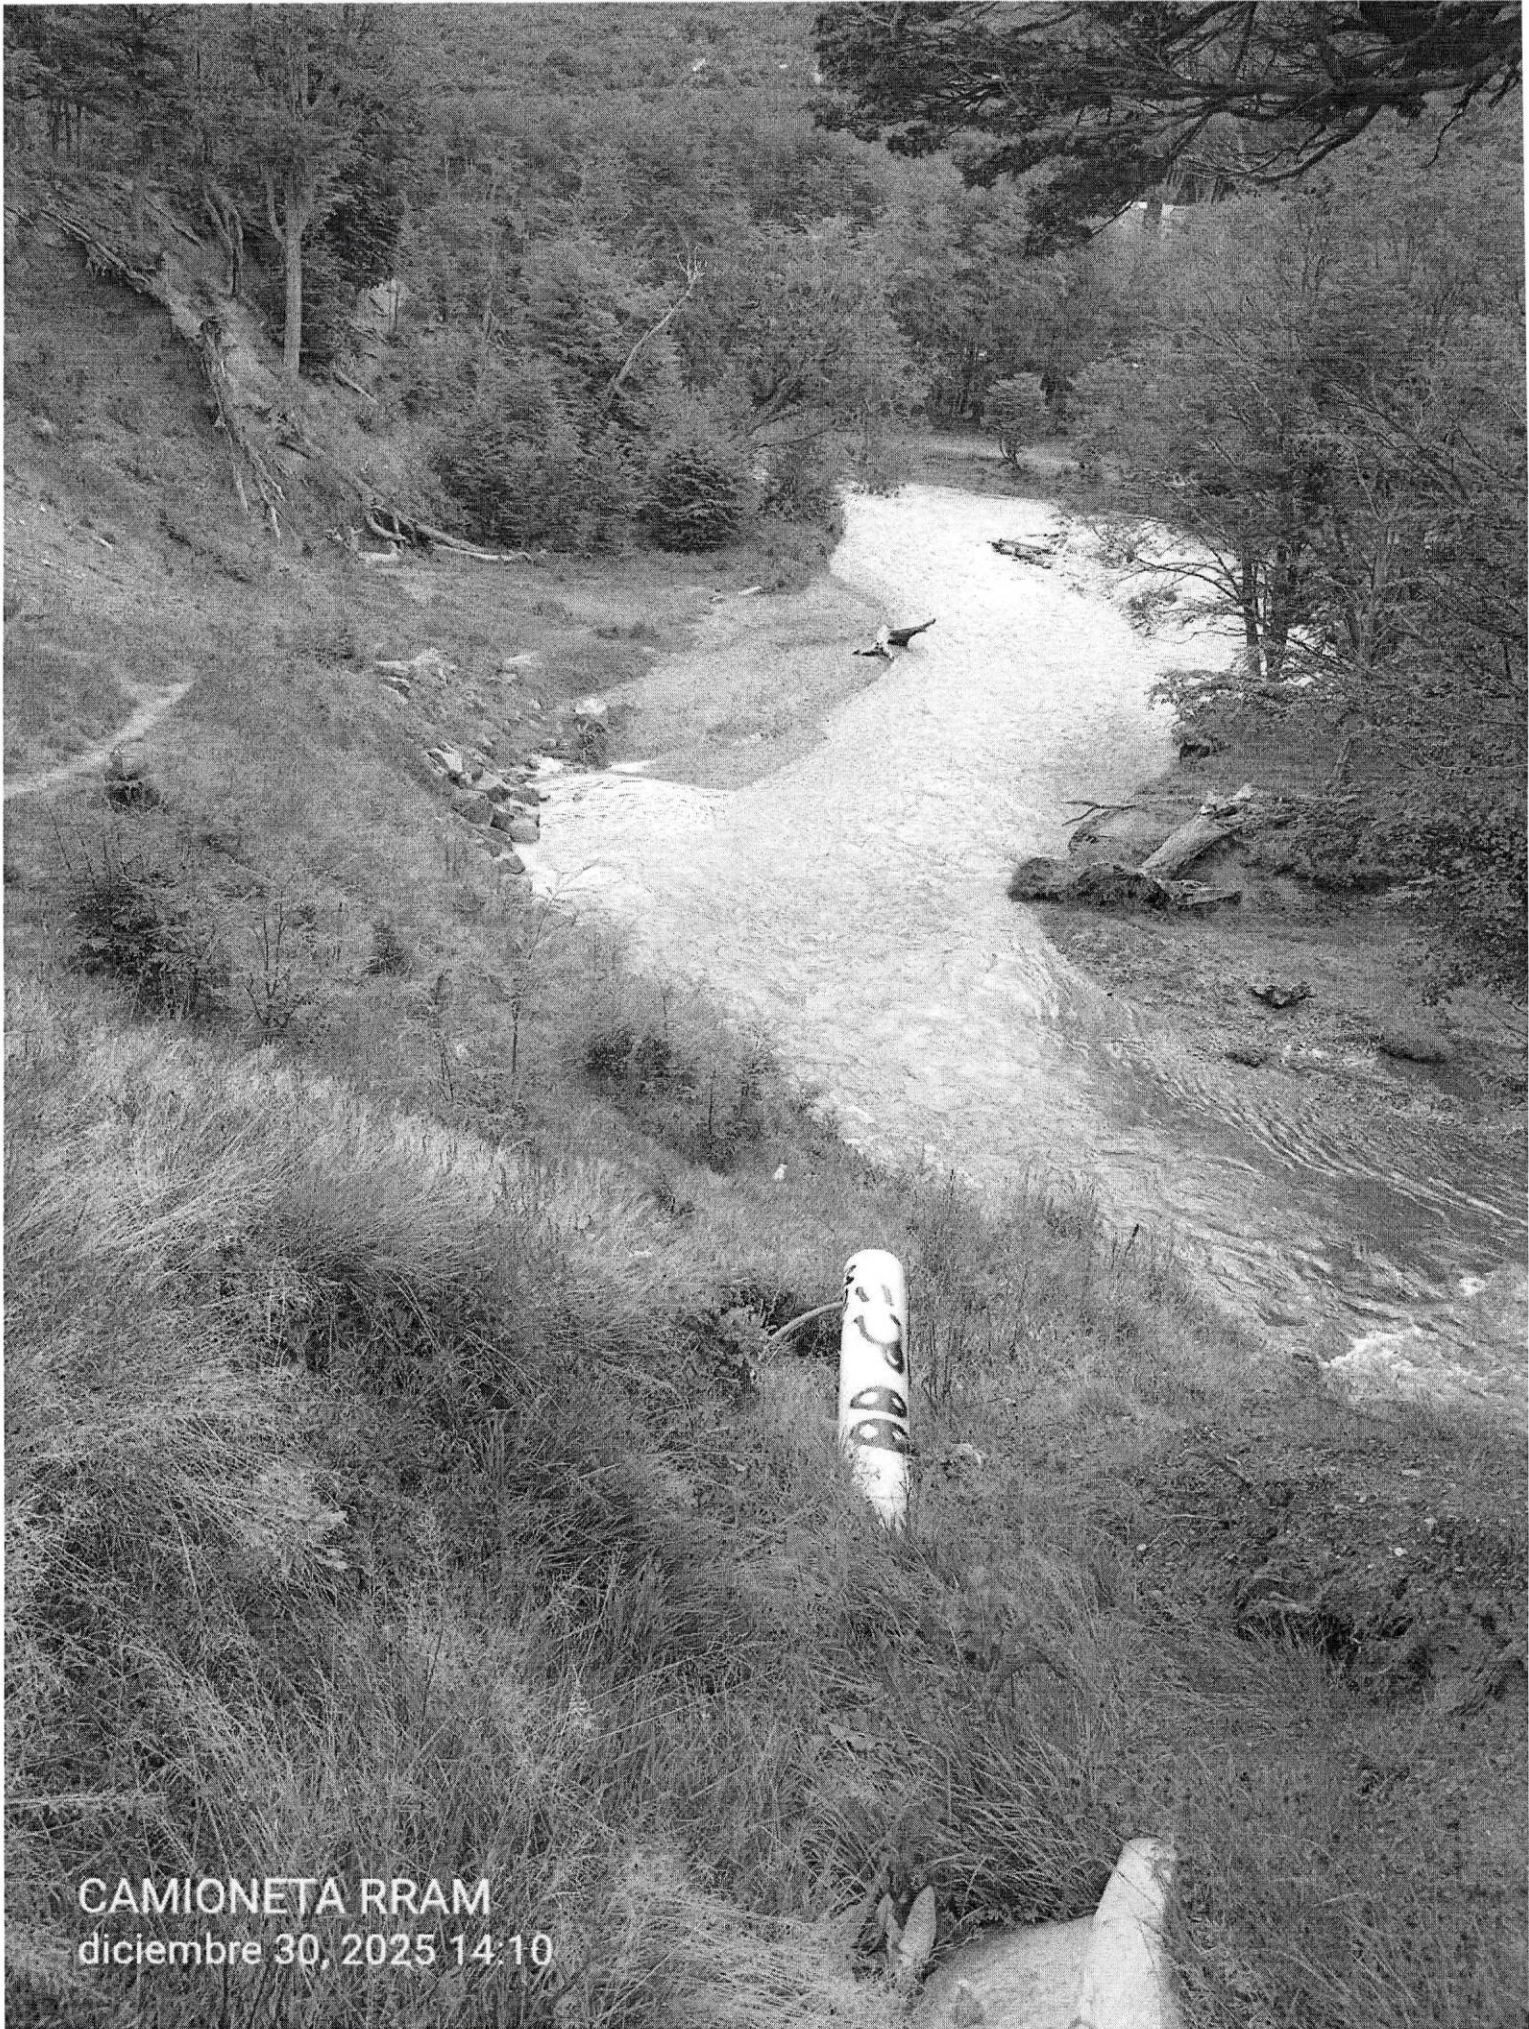
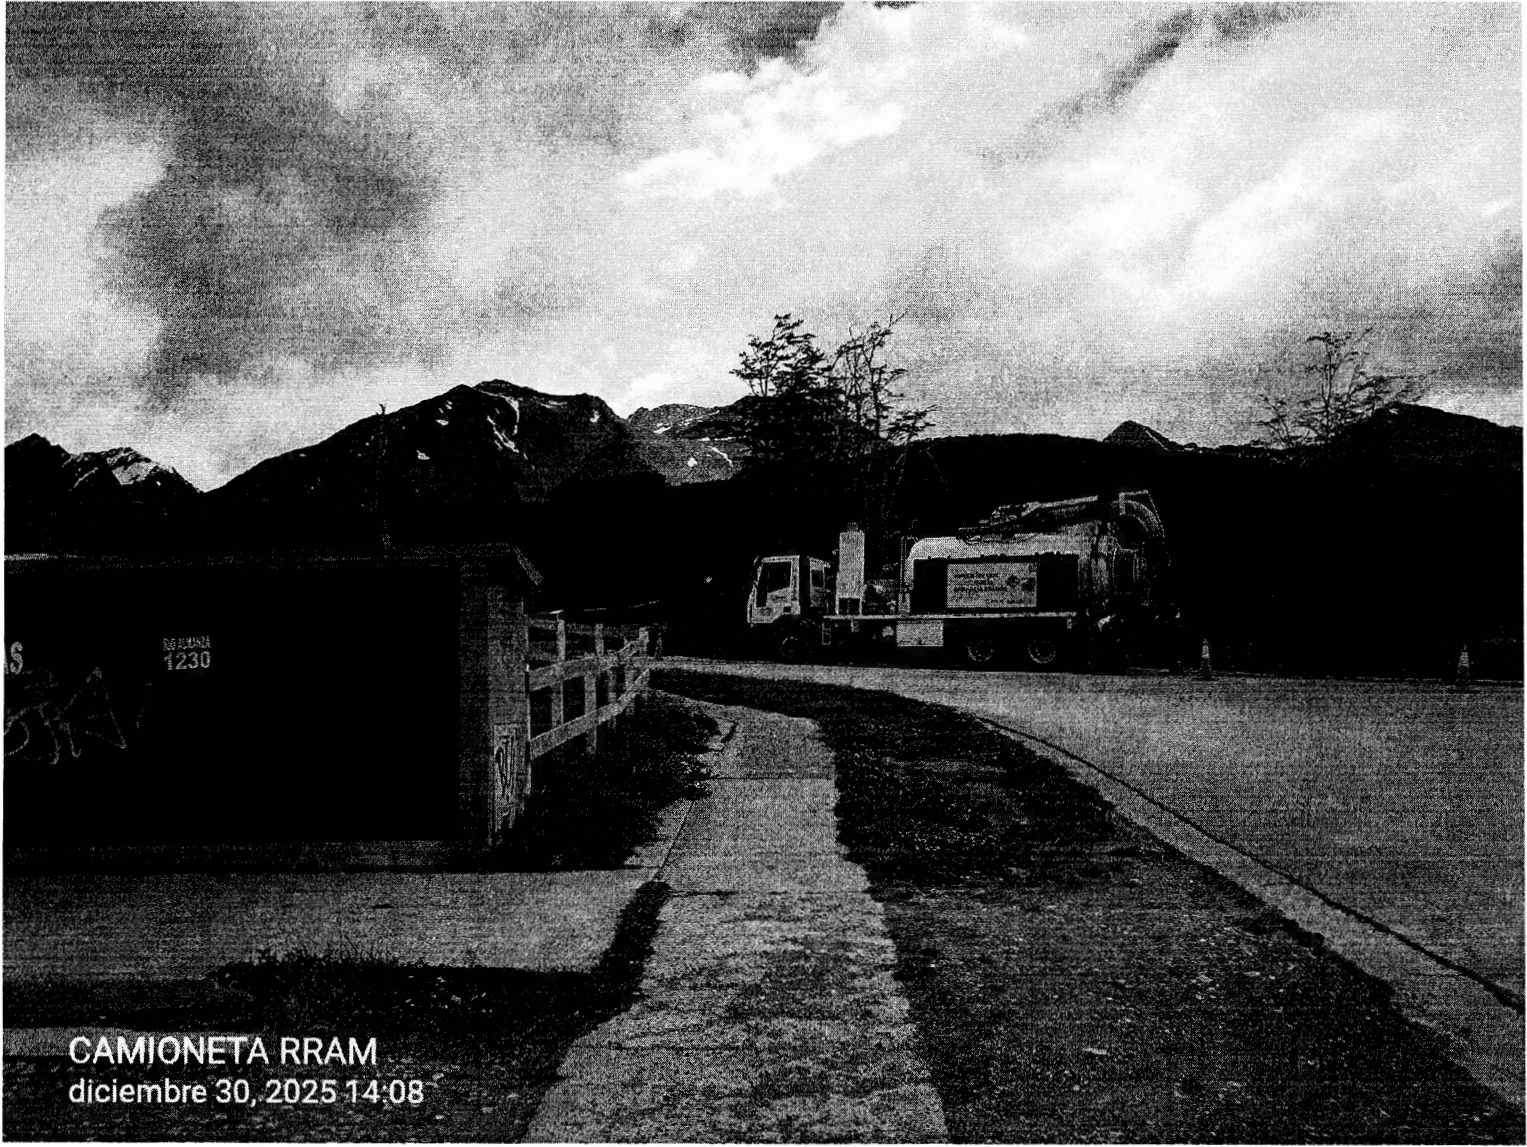
En el lugar se verificó que el caño en cuestión se encuentra vinculado únicamente a la boca de tormenta correspondiente al sistema pluvial, tal como se observa en la fotografía adjunta. Asimismo, se constató que el sistema cloacal no posee vinculación alguna con dicha cañería, tratándose de redes completamente independientes. Esta situación fue comprobada tanto mediante inspección visual directa como a través del pasaje de la sonda del camión, lo que permitió confirmar que no existe conexión del sistema cloacal hacia el conducto que descarga en el Río Pipo.

Asimismo, se pone en conocimiento de la Presidenta del Concejo Deliberante que se adjuntan fotografías tomadas durante la inspección, las cuales avalan lo aquí expuesto y permiten verificar que la cañería que motivó el reclamo pertenece al sistema pluvial, encontrándose conectada directamente a una boca de tormenta de dicho sistema, tal como puede observarse en el material fotográfico acompañado.

Por todo lo expuesto, corresponde concluir que no se trata de un vuelco cloacal sino de una descarga pluvial regular, debiendo cualquier intervención sobre dicha infraestructura canalizarse ante el organismo municipal competente.
