MINISTERIO DE PRODUCCIÓN Y AMBIENTE  
**SECRETARIA DE AMBIENTE**

NOTA N.º 77/2026

Se eleva la información técnica reunida, circumscripita exclusivamente a la generación, captación, extracción, tratamiento, monitoreo y eventual escurrimiento de líquidos lixiviados.

#### **1. Puntos georreferenciados de toma de muestras**

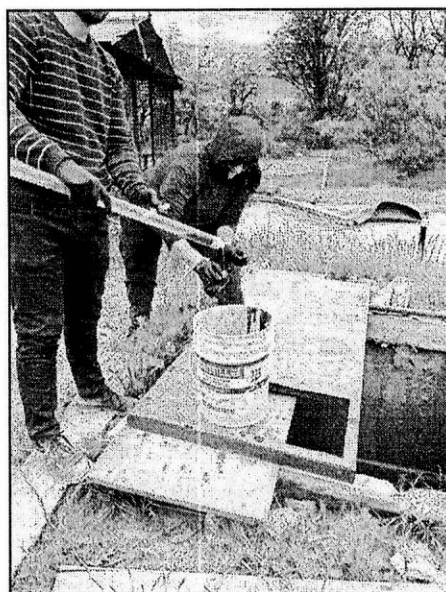
**Foto 1:** Toma de muestra de cámara de Lixiviados. Botellas identificadas como LIX-N1

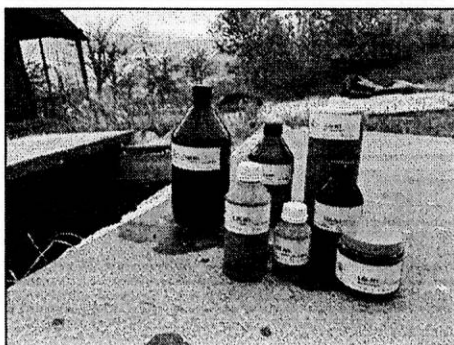
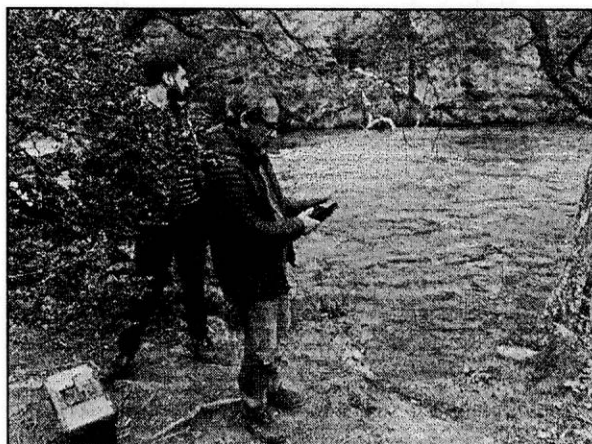
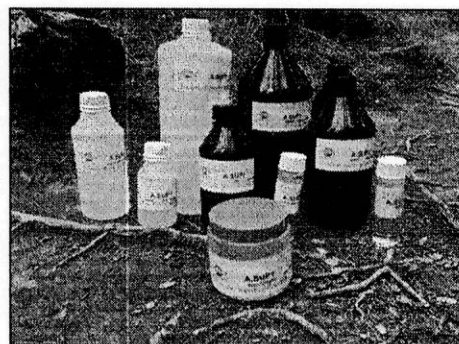
**Fotos 2:** Punto de muestreo ubicado aguas arriba del relleno sanitario. Botellas identificadas como A-SUP-1

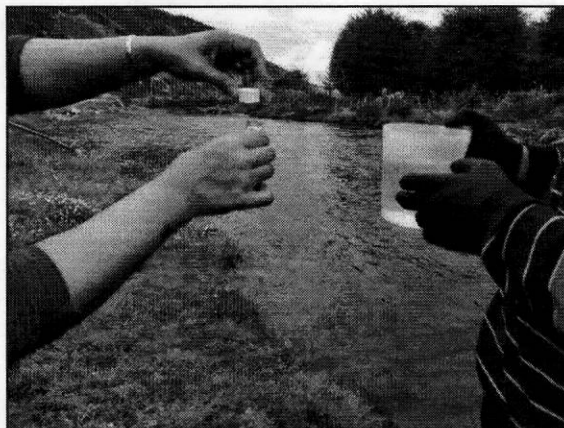
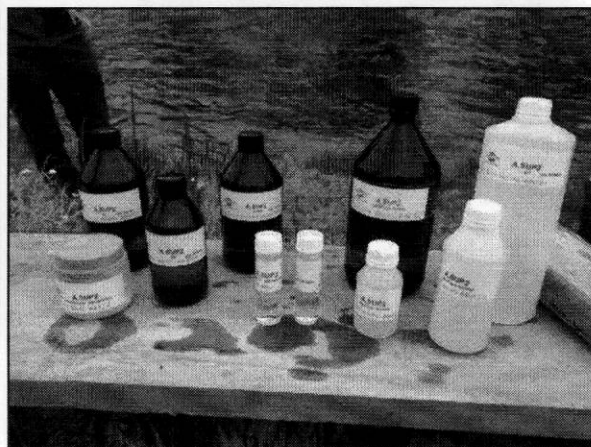
**Fotos 3:** Punto de muestreo aguas debajo del relleno sanitario, posterior a la salida de arroyo donde desemboca el canal de guarda. Botellas identificadas como A-SUP2

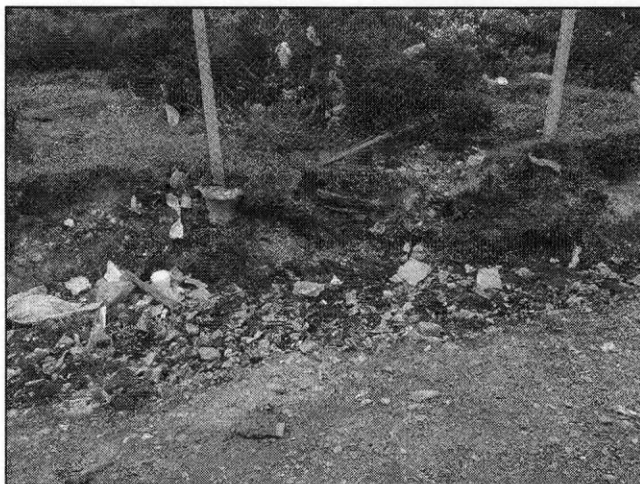
**Foto 4 Izq.:** Punto identificado como aguas arriba del chorrillo S/N o "canal de guarda". No se tomó muestras porque no había agua.

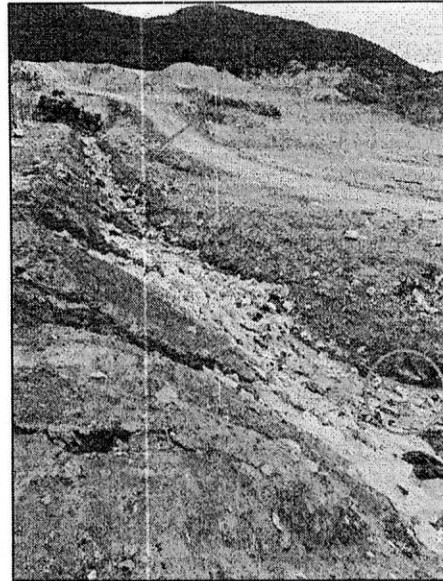
**Foto 7:** Sector de chorrillo S/N donde se tomó la muestra, frente a la parcela 223. Se observa residuos dispersos. La Flecha rojo indica el lugar donde se tomó la muestra. El canal continua hasta el círculo rojo y gira 90° para dirigirse hacia

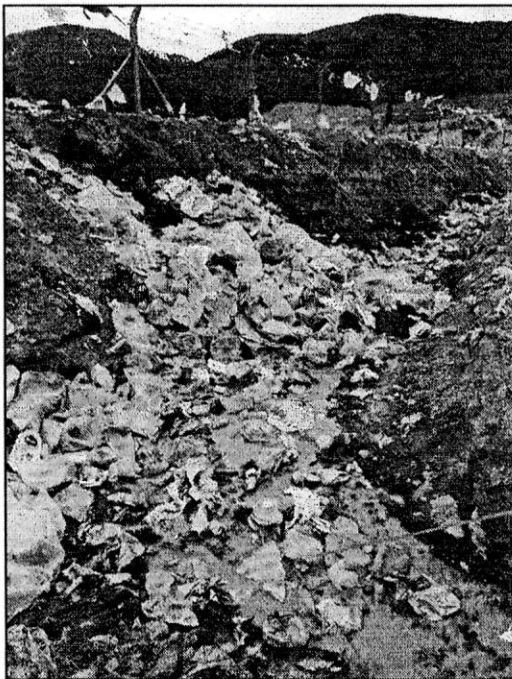
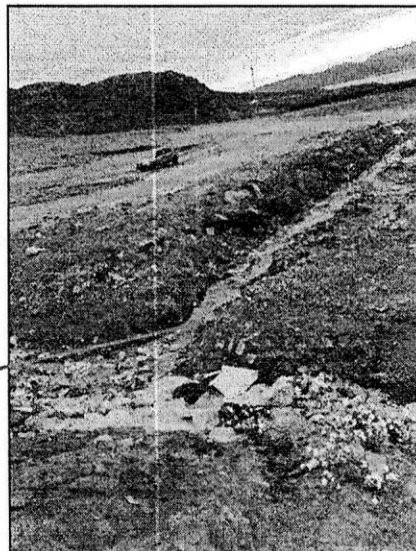
**Fotos 8 y 9:** Se observa el estado del chorrillo S/N frente a la parcela 223, fuera del predio del relleno. En la foto de la derecha se observa cómo se dirige el agua del canal de guarda en dirección Este,

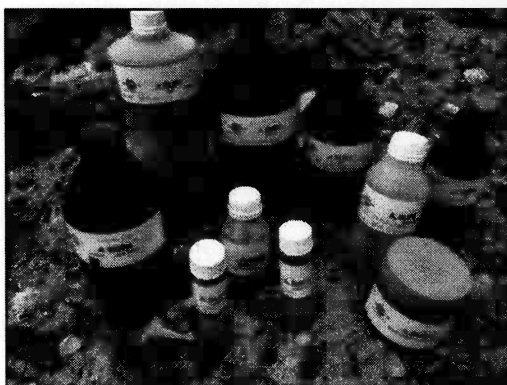
**Fotos 12 y 13:** Momento de toma de muestra en el chorrillo S/N. Botellas identificadas con el código A-SUP4.

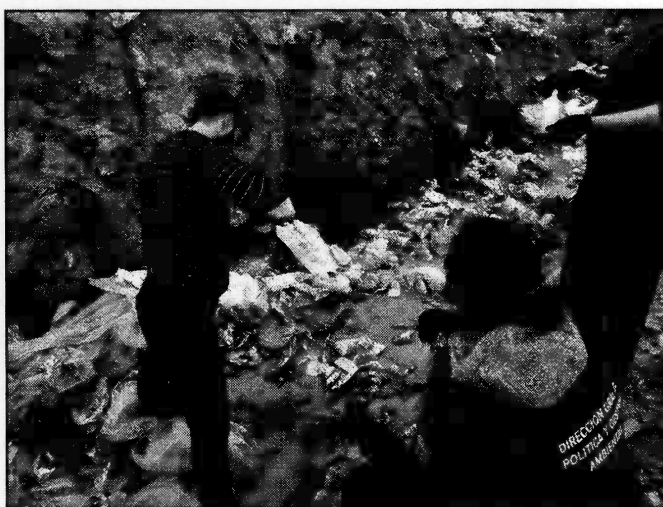
**Foto 14:** Vista panorámica del sector posterior al relleno. Se observa en línea azul el cauce del chorrillo S/N o "canal de guarda". En círculo rojo la planta de asfalto, flecha roja movimiento de suelo generado por encima de la parcela 223. Círculo amarillo parcela 223.

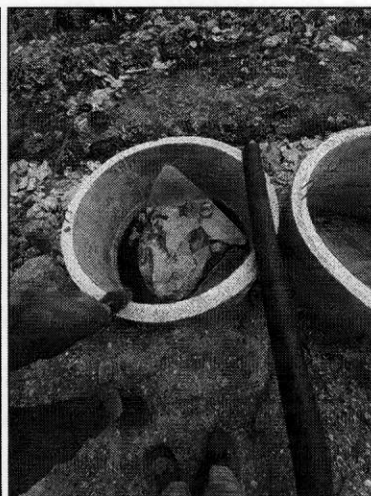
**Fotos 18-19-20:** Vista de la planta de asfalto de la cual sale un caño negro que atraviesa la calle hacia el canal de guarda (flecha roja) donde han instalado dos anillos de cemento y el caño por encima.

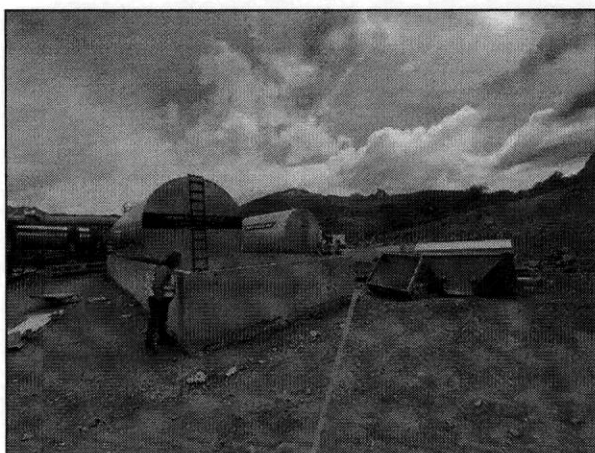
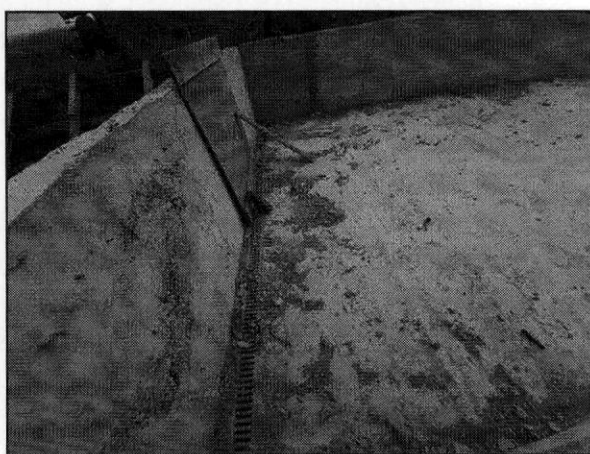
**Fotos 21-22-23:** Vista posterior de la Planta de Asfalto. Se observó el petril que contiene el tanque con una canalera posterior que tiene por destino final el círculo de la foto 23, con unos 30 cm aproximadamente de alto. El fondo presentó textura tipo cemento, con un caño blanco (círculo amarillo) de salida ubicado en sentido al canal de guarda.
