CONCEJO DELIBERANTE USHUAIA	
MESA DE ENTRADA LEGISLATIVA	
ASUNTOS INGRESADOS	
Fecha:	08/07/14 Hs. 14:50
Numero:	767
Fojas:	54
Expte. N°	313/2013.
Estado:	
Tramitado:	Dady

FUNDAMENTOS

**INFORME TECNICO
SITUACION DE ACOPIO DE NEUMATICOS FUERA DE USO EN LA CIUDAD DE USHUAIA**

Realizado por
Ing. Mónica Obreque
Magister en Medio Ambiente

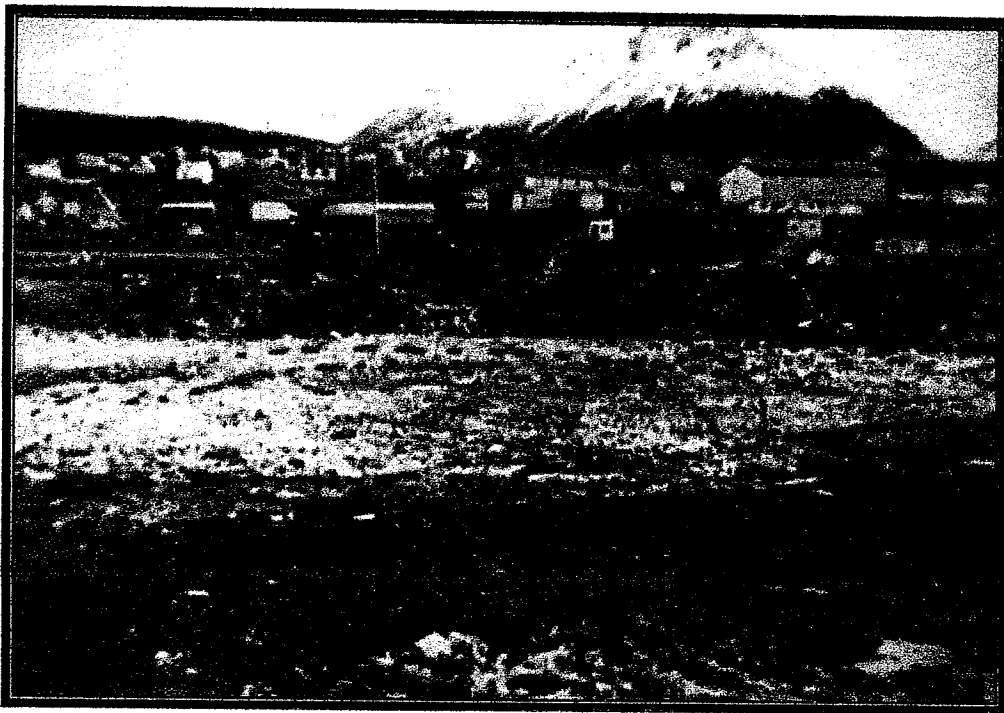
Una porción importante del predio que utiliza actualmente la Subsecretaría de Servicios Públicos de la Municipalidad de Ushuaia fue utilizado como un basural a cielo abierto entre los años 1980 y 1988. (Coprogetti, 2009). La Foto N° 1-1 muestra esta situación.

Foto 1-1.: Basural a cielo abierto en los años'80.

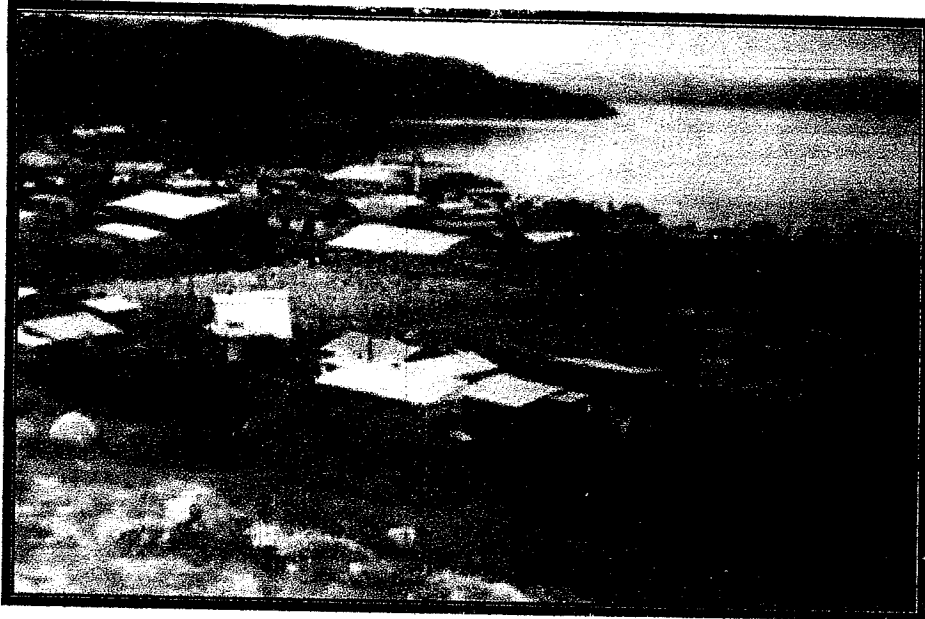
Ese lugar fue abandonado en 1988 cuando se trasladó el basural al sector del viejo autódromo camino al Parque Nacional. En la Foto N° 1-2 se muestra el estado del lugar al dejarse de utilizar del sitio.

Foto 1-2.: Basural a cielo abierto al fin de su vida útil (1988)

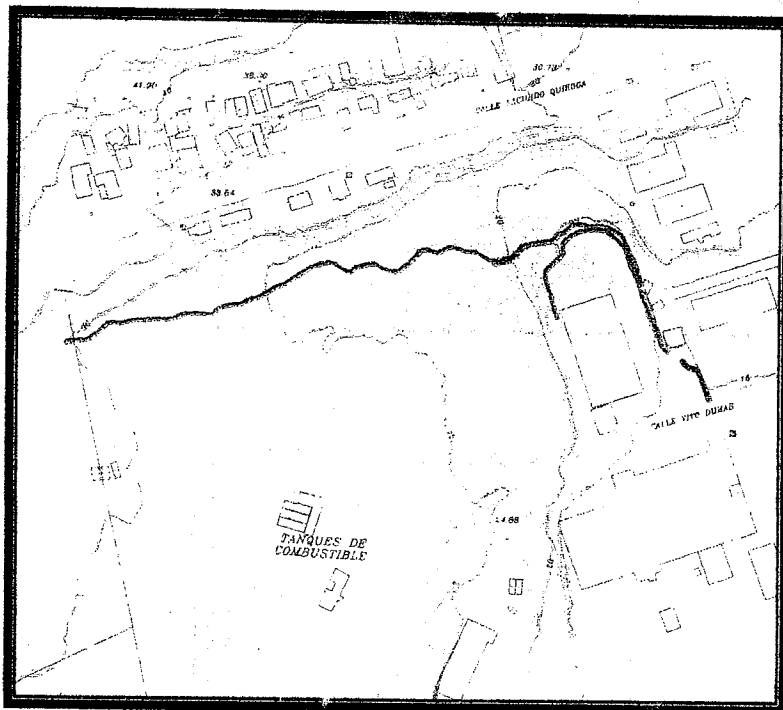
En el año 1995, de acuerdo a la Foto N° 1-3 que muestra las curvas de nivel y escurrimientos del sector, se observa que por este predio pasan aguas superficiales provenientes de zonas de mayor altura.

Foto 1-3.: Restitución fotogramétrica año 1995

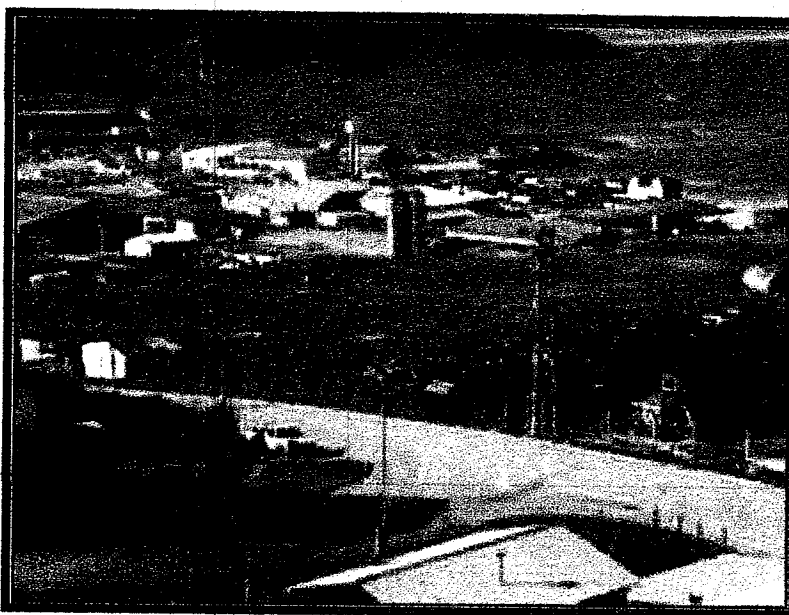
En el año 2009 el lugar seguía en condiciones similares tal como lo testimonia la foto N° 1-5.

Foto 1-5. El viejo basural en el año 2009

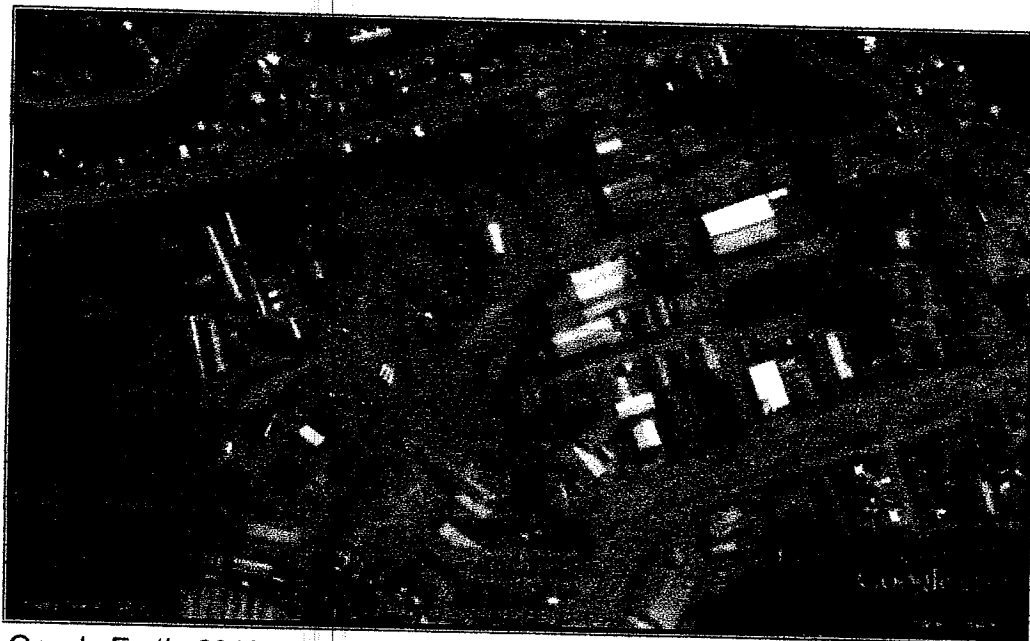
La fotografía satelital de febrero del 2010 permite ver que se ha construido un nuevo galpón contiguo al basural y hay mayor cantidad de elementos sobre el suelo de la zona.

Foto 1-6.: Imagen satelital predio Servicios Públicos en el año 2010

De las imágenes observadas es posible concluir que el basural a cielo abierto del sector no tuvo un cierre de acuerdo al tipo de contaminación presente en el lugar, es decir no se efectuaron las ventilaciones para el gas metano, no se efectuó una tapada correcta (con material impermeable), no se canalizaron los líquidos lixiviados y menos aún se están tratando dichos líquidos.

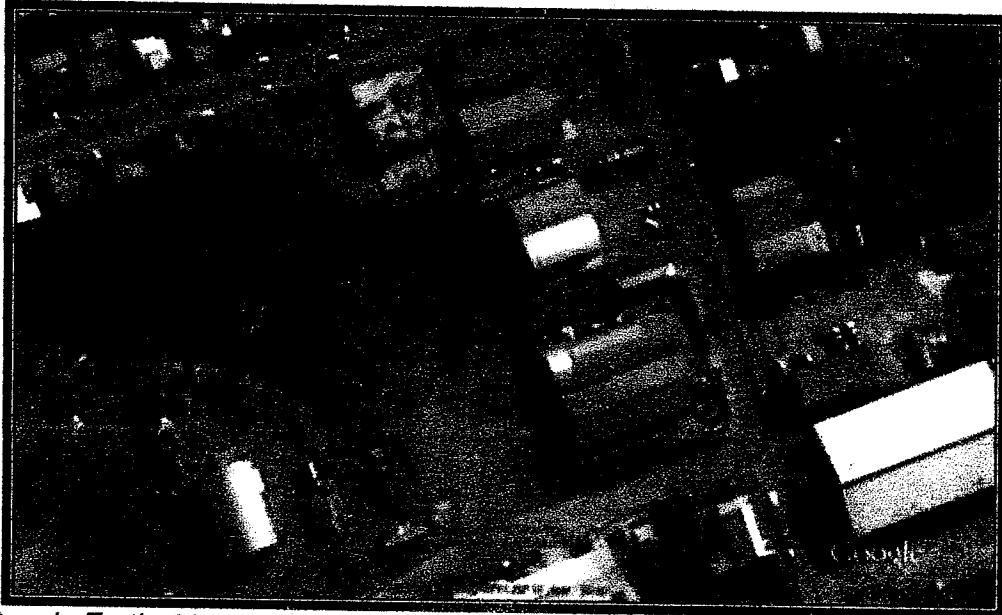
Este predio no había sido ocupado, tal como lo muestran las fotografías satelitales de los años 2006 y 2010 (Fotos N°1-10 y 1-11)

Foto 1-11.: Predio "ex Ingeniería Guerra" el 17/02/2010

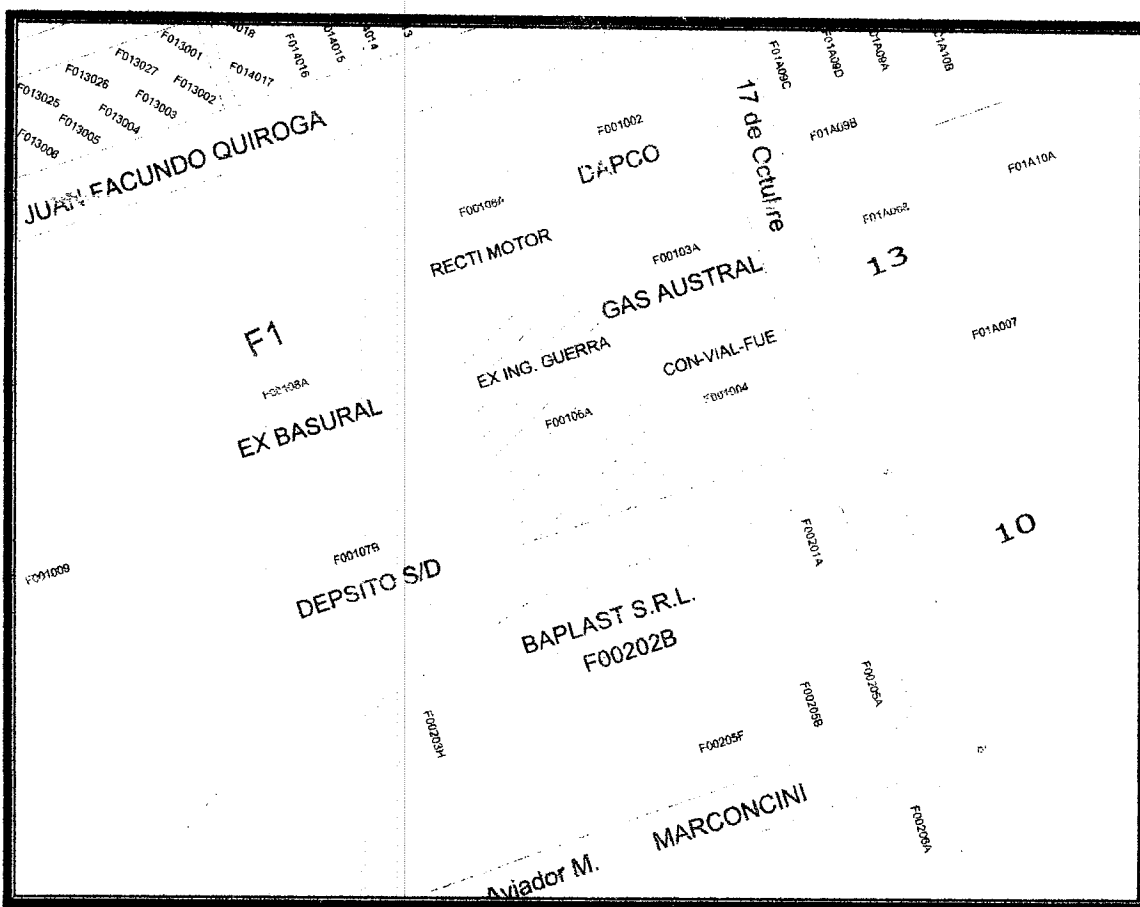
Los predios linderos al lote donde se encuentran actualmente acopiados los residuos compuestos por neumáticos tienen depósitos de almacenamiento de sustancias peligrosas o producen la emisión de gases combustibles (en el caso del antiguo basural). En la Foto N° 1-15 se observan los lotes linderos y que rodean al predio "Ex Ingeniería Guerra".

Foto 1-15.: Ubicación de lotes que rodean al predio "Ex Ingeniería Guerra"

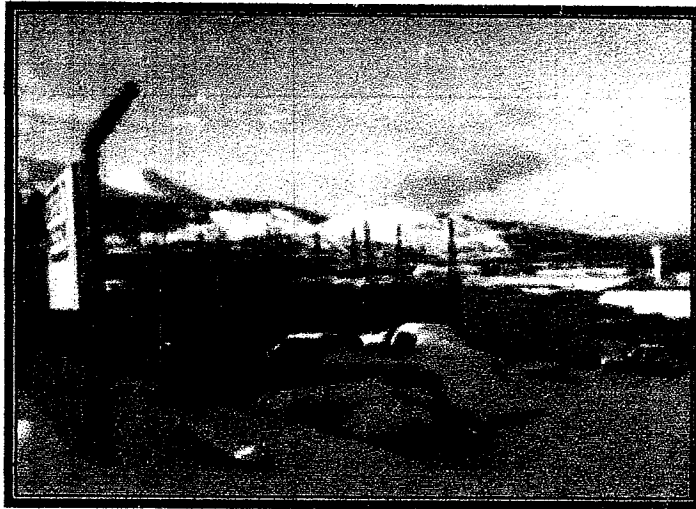
El taller mecánico Rectimotor se encuentra ubicado en la parcela identificada como F-1-6 A, lindando por el fondo con el predio de "ex Ingeniería Guerra". Se encuentra en uso pero parcialmente en construcción, con vehículos acopiados en su exterior y sin cartelería indicativa del tipo de materiales que se acopia en el interior del galpón. La Foto 1-17 muestra el estado de avance de la obra y el depósito.

Foto 1-17.: Taller Mecánico Rectimotor

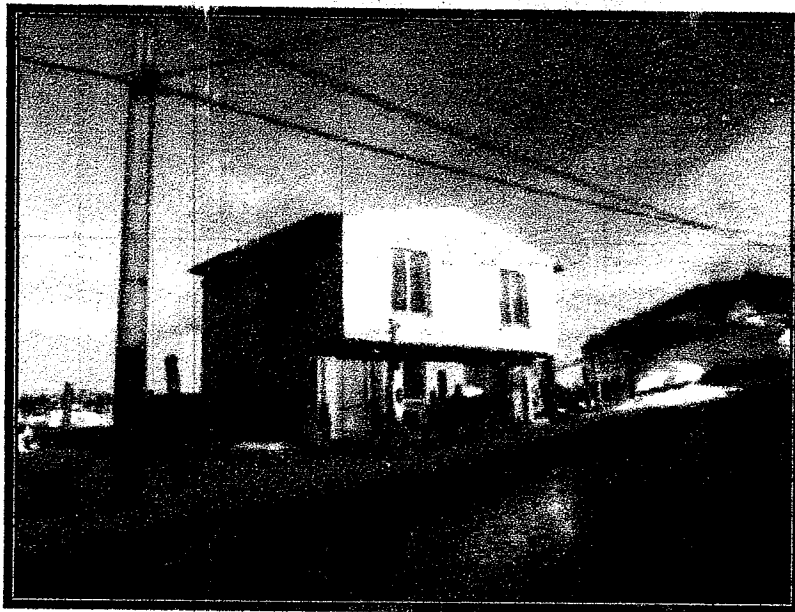
La Foto 1-22 muestra que las viviendas ya no son instalaciones tan precarias como lo fueron originalmente y que por el tipo de edificación no parecería intención de los ocupantes desplazarse del lugar.

Foto N° 1-21.: Vivienda lindera al predio del ex Basural

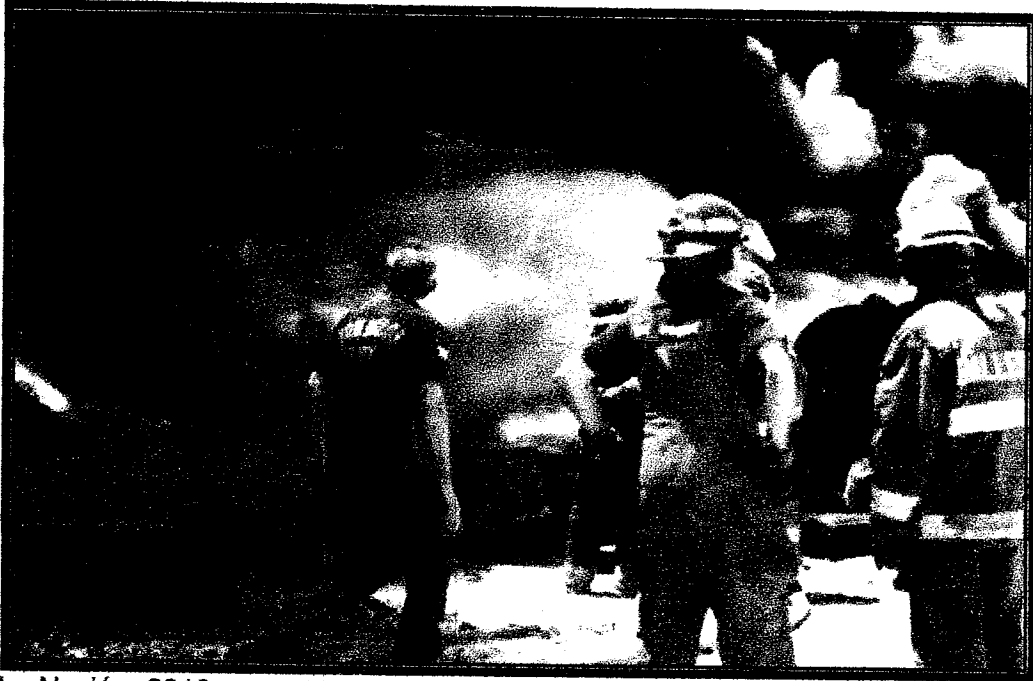
Foto N° 3-2: Imposibilidad de acercarse al incendio en Regomax

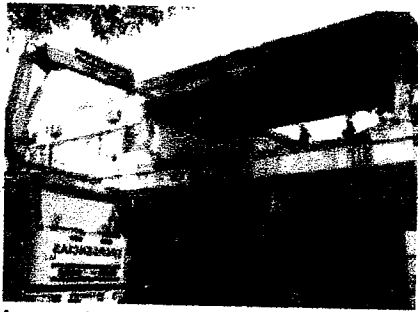
Ayer por la tarde, las llamas ya no eran visibles pero seguían detrás de los muros de la gomería.
